CONTINUUMONITORING VAN NITRAAT IN WATERLOPEN (MET DE TRIOS NICO+-SENSOR) EINDRAPPORT

Final

CLIENT	Click or tap here to enter text.
DATE	February 2024
REPORT NR.	Click or tap here to enter text.
COMPANY	Fluves NV
AUTHORS	Roukaerts A., De Vleeschouwer N., Gobeyn S.

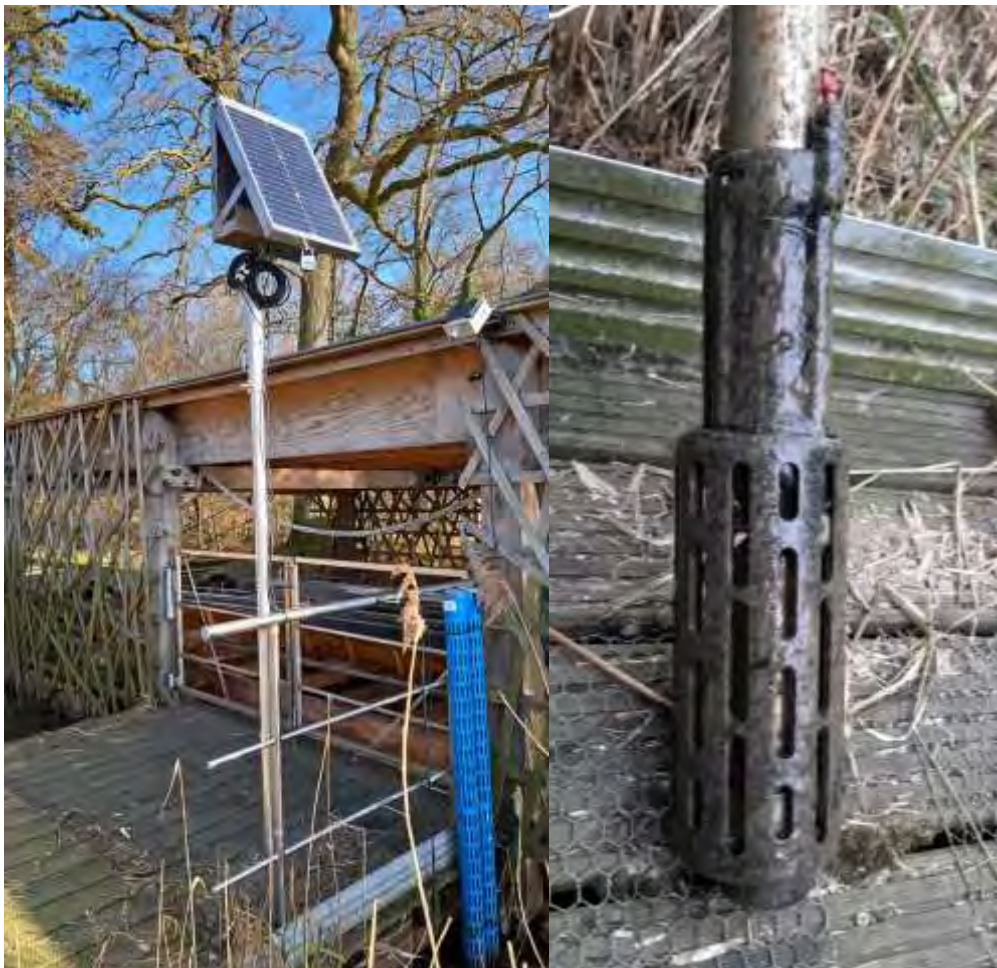
De opstelling is geïnstalleerd in het domein De Blankaart, langs het boothuis. Bereikbaar op 500m van de parking via het voetpad rechts langs het kasteel. Er is een geringe waterdiepte met daaronder een dikke laag organische modder. Het organische slib hangt bij onderhoud over de hele sonde en in de zomerperiode zijn de metingen minder stabiel gebleken. Een maandelijks onderhoud is bij deze locatie nodig voor een goed datakwaliteit. Een locatie met iets meer waterdiepte had problemen met organisch slib mogelijk kunnen beperken.

Figuur 2: Installatie van Nico+ nitraatsonde in De Blankaart, rechts de sonde bij een onderhoud

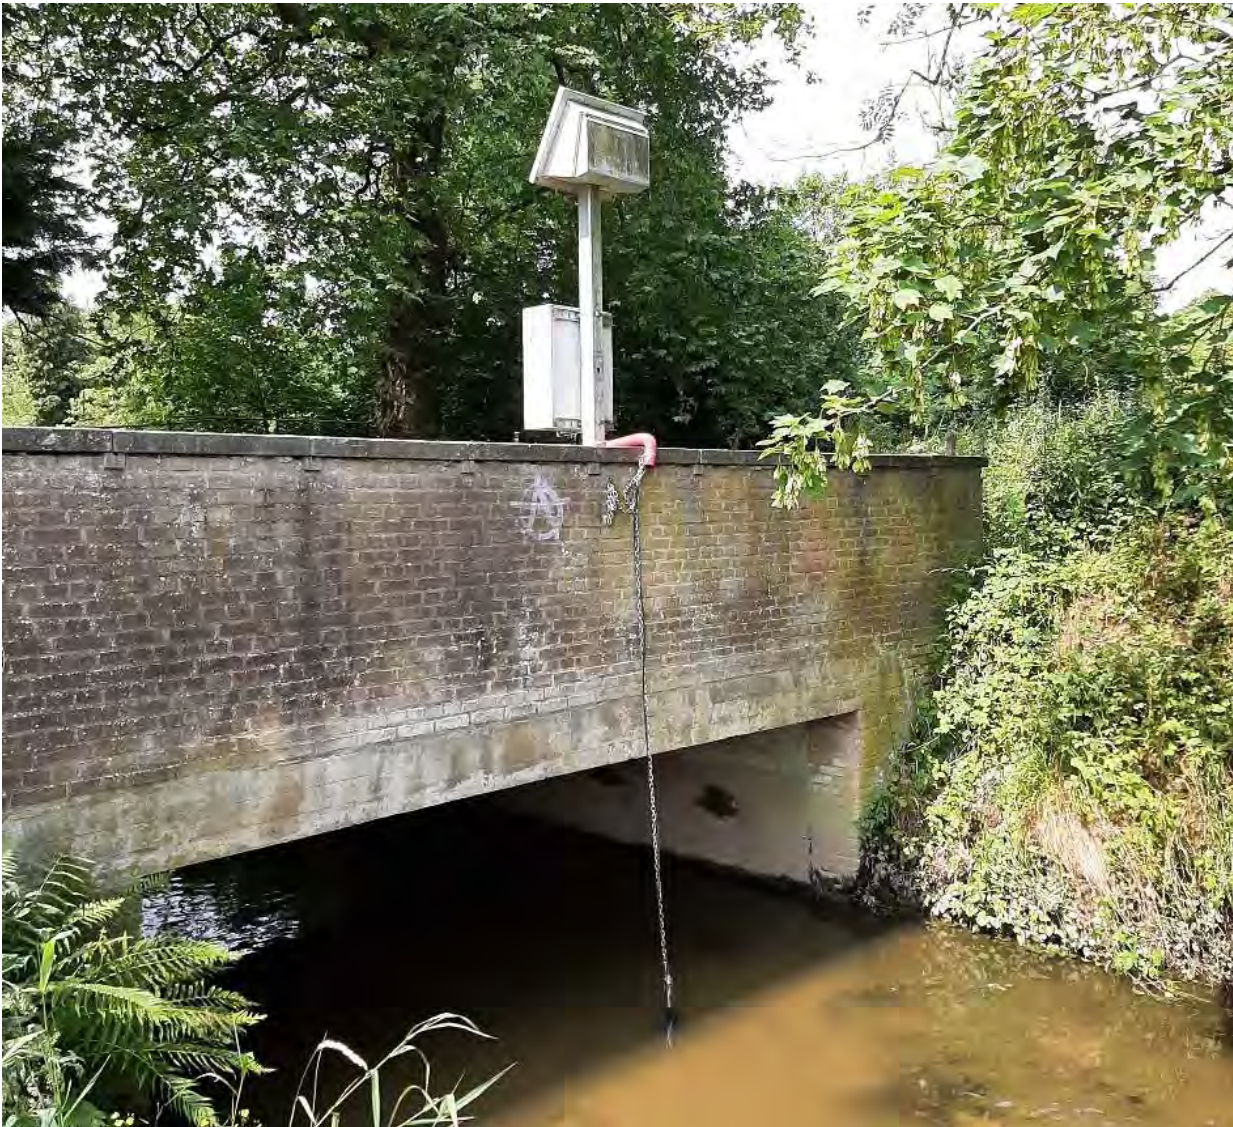
Figuur 7: Installatie van Nico+ nitraatsonde in de IJse in Neerijse

Deze locatie heeft een beperkte waterdiepte maar voldoende stabiel om de metingen niet te beïnvloeden. De wisser van deze sonde bleek bij onderhoud begin augustus defect. De exacte oorzaak hiervan is niet duidelijk maar mogelijk is de correcte werking verstoord door een tak die de wisser blokkeerde. Deze locatie is geschikt voor de NICO+ sonde maar mogelijk was het beter de sonde minder centraal in de waterloop te plaatsen.

Wisser W55 V2 06700112 Eygenstraat, Neerijse	03/08/2023 30/11/2023	De wisser is 360° omwentelingen beginnen maken en daardoor kapot gedraaid tegen de beschermkoker. Oorzaak volgens TriOS door een extern voorwerp. Teruggestuurd naar TriOS voor herstelling.
YDOC 0001 YDOC 0002 YDOC 0003 YDOC 0004 YDOC 0005 YDOC 0006	16/06/2023 10/07/2023	Foutieve aansluiting van zonnepaneel input (18-24V) aan externe 12V accu waardoor de kleine batterij in de koffer niet opgeladen werd. Het systeem viel hierdoor zonder stroom. Heraansluiting van de zonnepaneel kabeltjes in de koffer aan de 12V voeding input. Bij YDOC0004 kon een uitval vermeden worden.

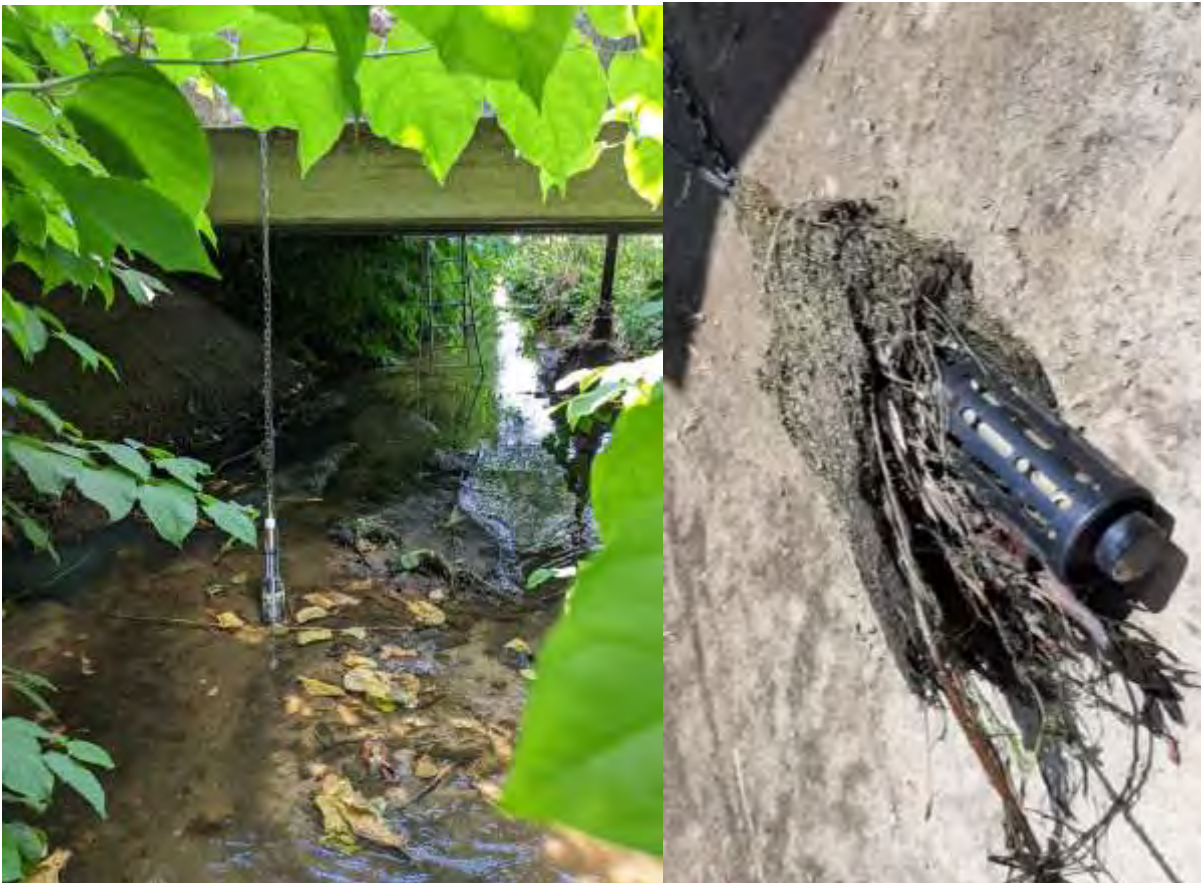
Deze locatie heeft een zeer beperkte waterdiepte en een zanderige bodem. De zanderige bodem voorkomt wel dat de sonde diep wegzakt. Er is ook veel plantengroei in het water die regelmatig rond de sonde blijft hangen. De sonde is hier wat verplaatst zodat deze in een iets dieper gedeelte van de beek hangt. Dit is een uitdagende locatie om correct met een NICO+ sonde te bemeten zonder ingrijpendere installatiewerken te doen. Bijtschade aan de kabel heeft er daarna ook voor gezorgd deze sonde is vervangen. Op deze locatie zijn ook peilmetingen (Smartends, Fluves) gebeurd en multiparameters (Aquatrol, VMM) geplaatst.

Figuur 10: Installatie van Nico+ nitraatsonde in de Grote Struisbeek ter hoogte van de Mastboomstraat in Aartselaar.. Rechts de sonde bij een onderhoud. Op deze locatie blijven er veel platen aan de sonde hangen.

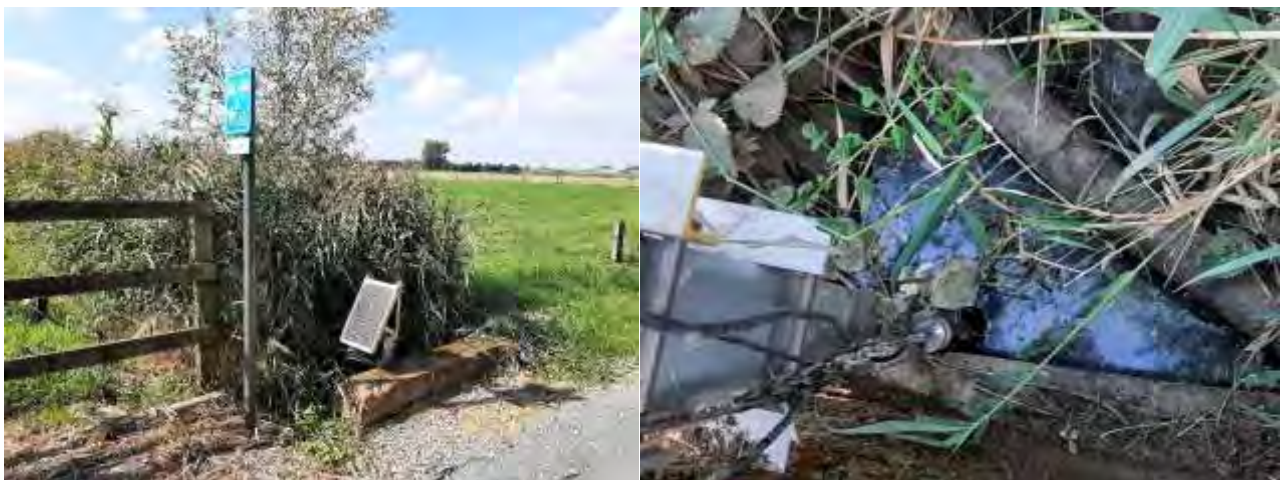
Figuur 13: Installatie van Nico+ nitraatsonde in de Hulstebeek in Hulste.

Locatie met beperkte waterdiepte, veel modder op de bodem en een laag debiet. Bij onderhoud bleek de sonde en meetopening vol slijk te hangen. De sonde is nu zo gehangen dat de meetopening niet meer in de modder wegzakt. Door een periode in het sediment te liggen kan het zijn dat er kleine beschadigingen zijn aan de vensters in de meetopening. In perioden met voldoende water kan hier gemeten worden als de sonde op een correcte diepte hangt. Deze locatie is waarschijnlijk wel op de limiet wat er praktisch haalbaar is van meten met de NICO+ sonde in kleine waterlopen.

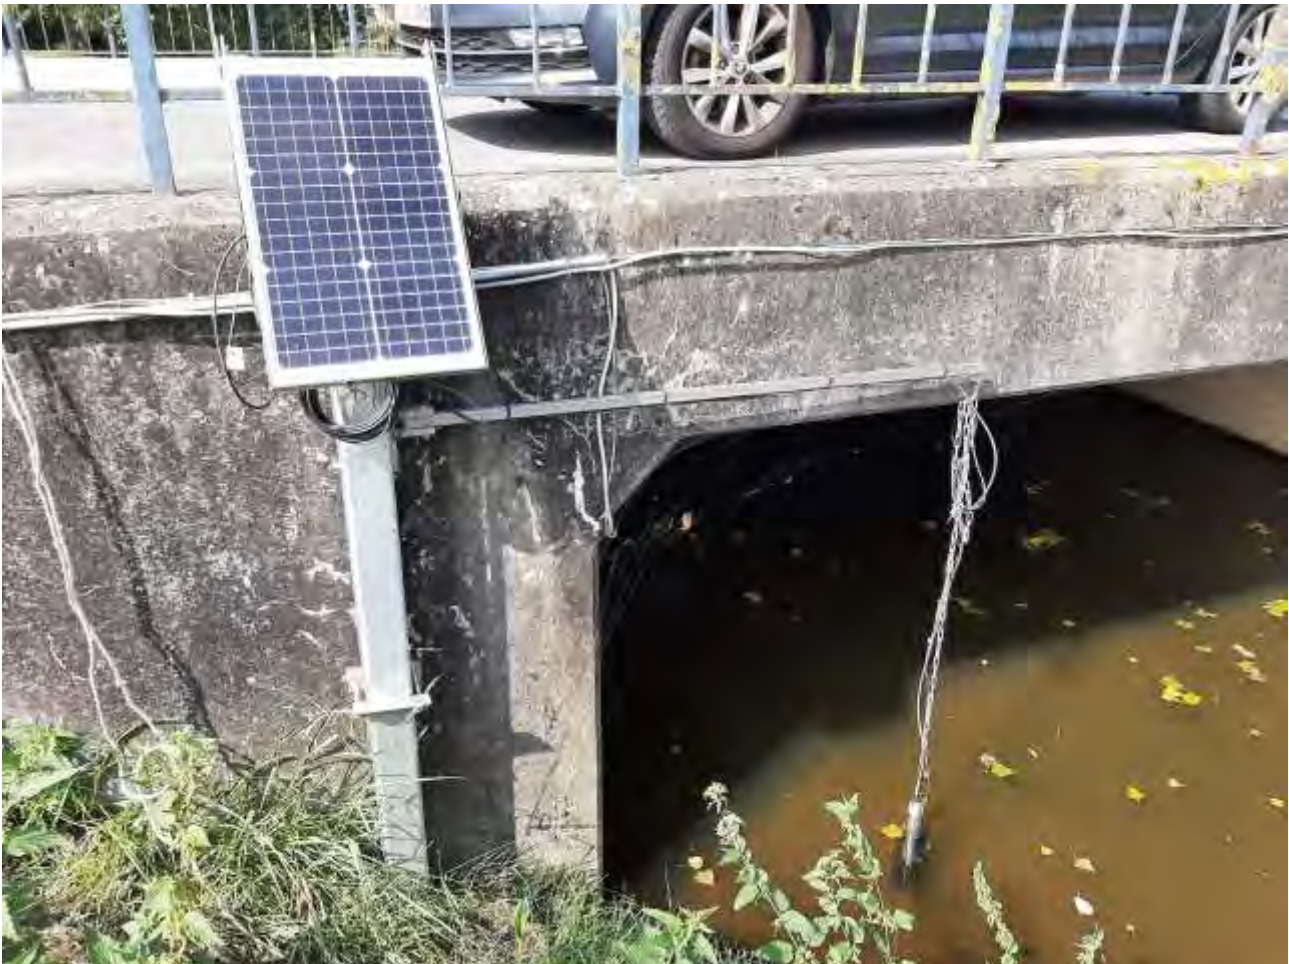
Figuur 14: Installatie van Nico+ nitraatsonde in de Mandel in Roeselare.

Deze locatie heeft een voldoende waterdiepte maar wel een diepe sedimentlaag die bestaat uit zware zwarte modder. De sonde is iets hoger gehangen omdat de meetopening volledig in het slib hing. Na deze aanpassing is deze locatie goed te bemeten met de NICO+ sonde, al kan de waterdiepte mogelijk problematisch worden in langdurig droge periodes. Door een periode in het sediment te liggen kan het zijn dat er kleine beschadigingen zijn aan de vensters in de meetopening.

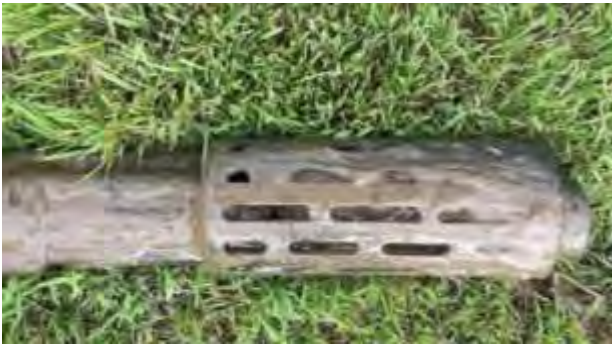
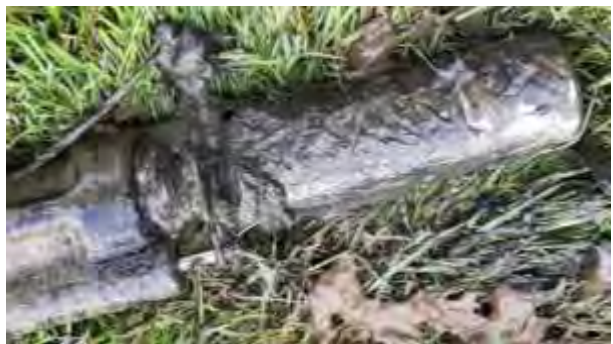
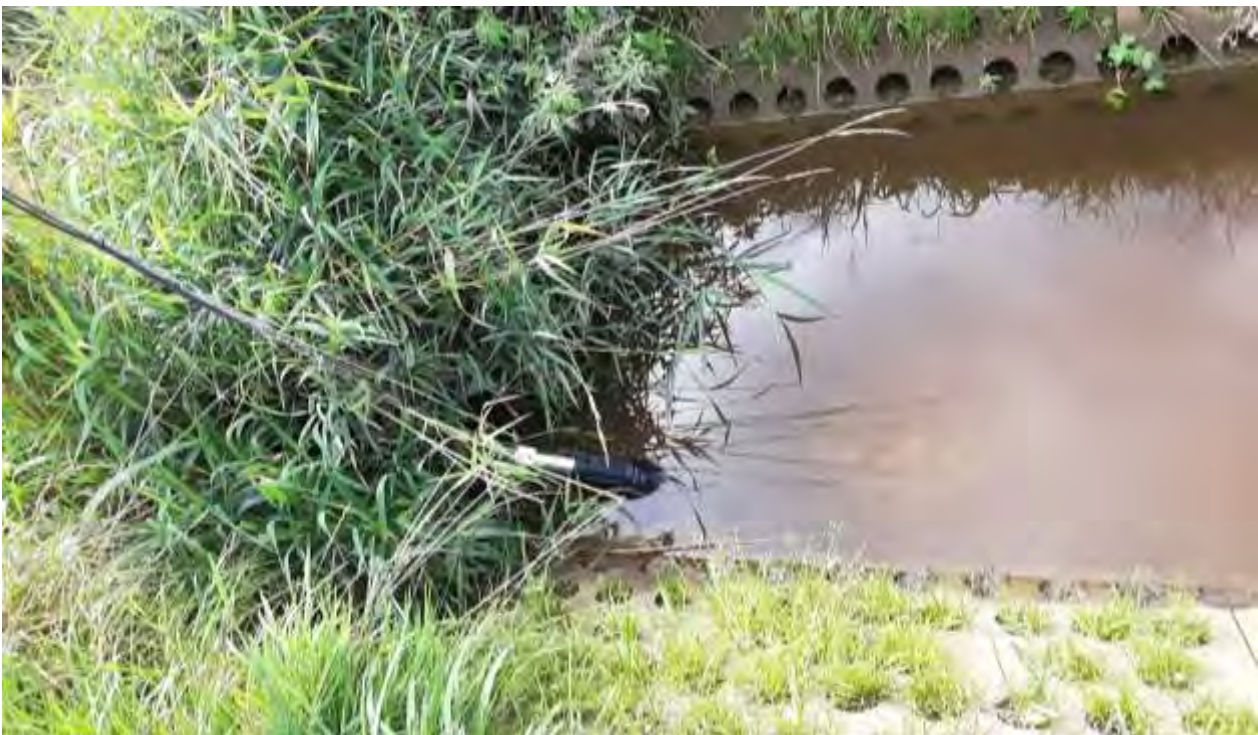
Figuur 15: Installatie van Nico+ nitraatsonde in de Mandel in Staden.

Deze locatie heeft een zeer beperkte waterdiepte met een diepe sedimentlaag die bestaat uit zware modder. De wissers zat geblokkeerd in de meetopening door de zware modder. De ketting was ingekort zodat de sonde niet kan wegzakken, zie foto. Deze locatie is op de limiet van wat er praktisch haalbaar is met de NICO+ sonde. De opstelling is echter niet operationeel geraakt omdat de sonde zijn firmware en configuratie was verloren door een defecte interne batterij. Door in de modder te liggen heeft de wissers ook de vensters van de meetopening gekrast waardoor deze vervangen moesten worden. Dit toont het belang van het correct positioneren van de sonde en een regelmatig onderhoud met vervanging van de wissers om bijkomende kosten te vermijden.

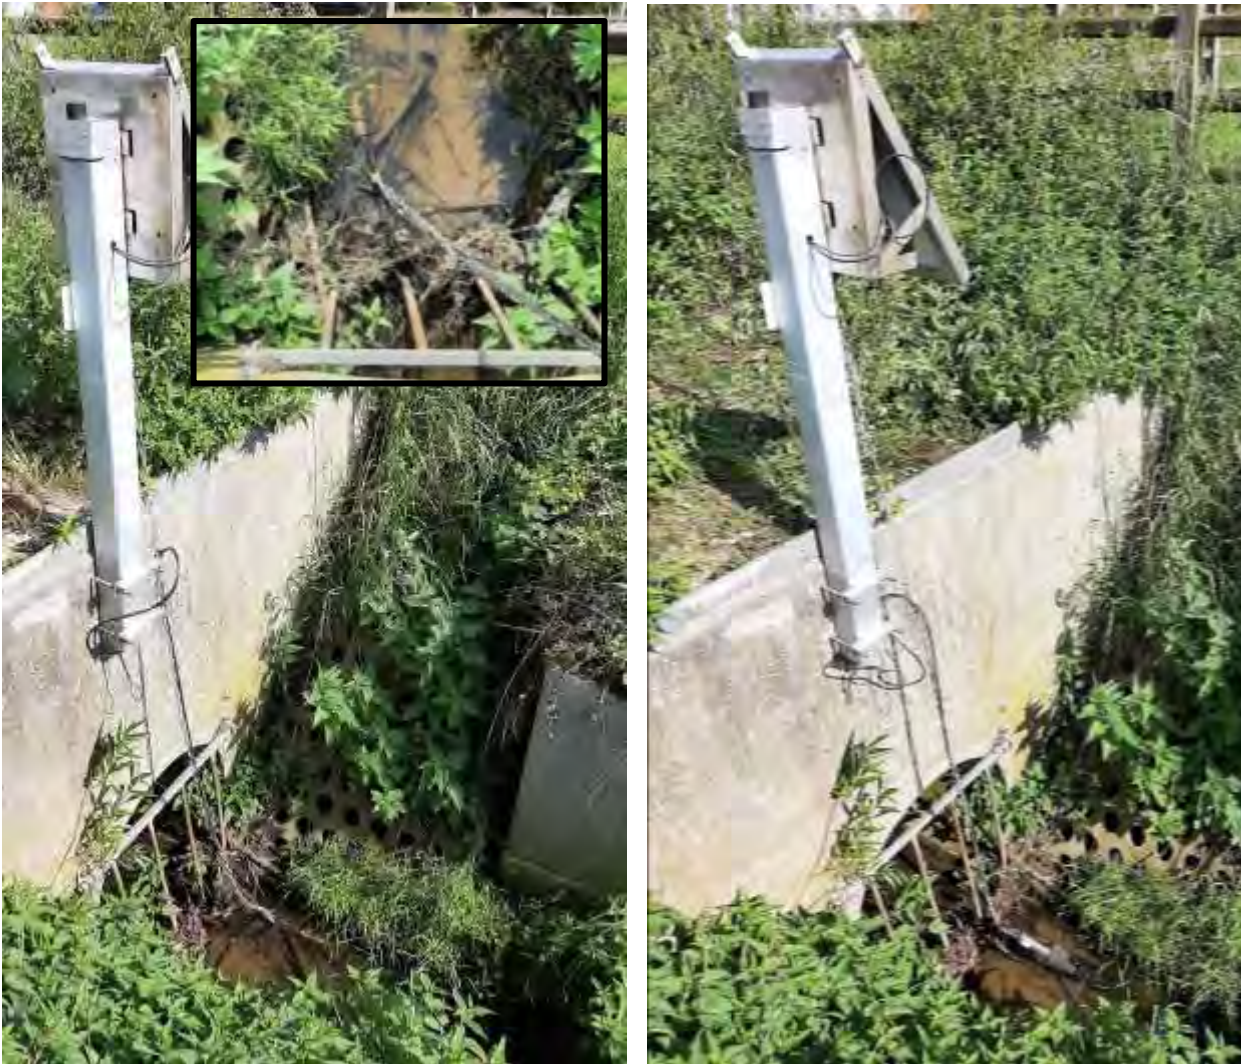
Locatie met beperkte waterdiepte en veel modder op de bodem. De Sonde is verhangen zodat de meetopening niet in de modder wegzakt. Omdat er veel takken verzamelen tegen het rooster is de sonde opnieuw verhangen zodat deze hierachter zit. Dit maakt de opstelling wel gevoeliger voor slechte metingen bij een lagere waterstand. Deze locatie is niet ideaal om met een NICO+ sonde te bemeten zonder meer ingrijpende installatiewerken. De takken die zich ophopen en het regelmatig verwijderen hiervan stellen de sonde ook bloot aan schade aan lenzen of wisser. De dataset va deze locatie heeft echter niet geleden onder de moeilijke setting.

Figuur 16: Installatie van Nico+ nitraatsonde in de Bosbeek in Izegem voor en na de aanpassing van de kettinglengte.

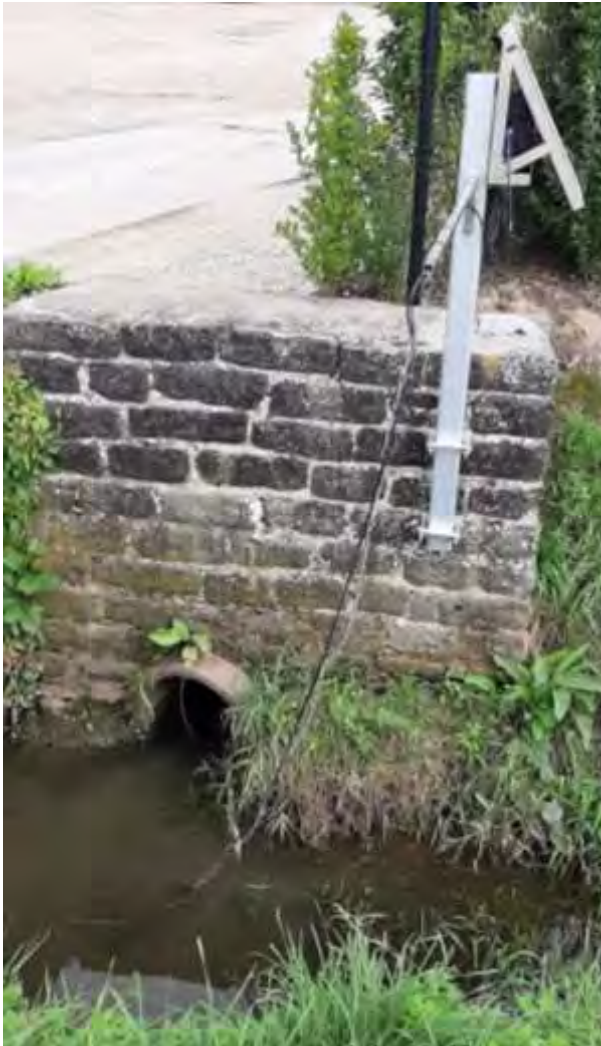
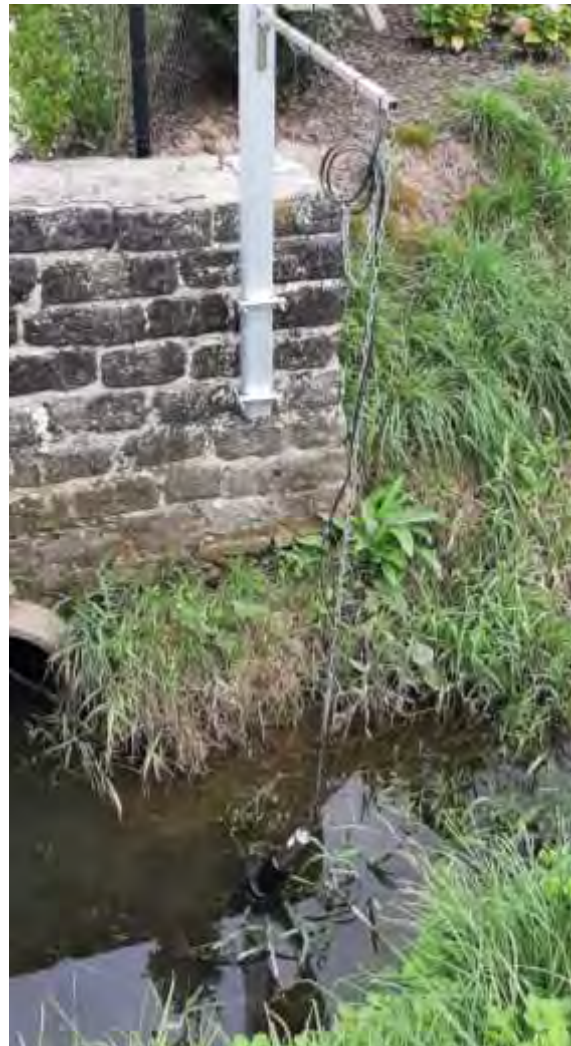
Locatie met beperkte waterdiepte en veel modder op de bodem. De ketting was hier te lang waardoor de sonde volledig in het sediment was weggezakt, zie foto's voor en na ingreep. De sonde is nu zo gehangen dat de meetopening minder in het sediment kan wegzakken en de metingen kan beïnvloeden. De eerste helft van de meetperiode is er echter geen betrouwbare data verzamelt. Na aanpassing van de installatie is hier wel goede data verzamelt. Door een periode in het sediment te liggen kan het zijn dat er kleine beschadigingen zijn aan de vensters in de meetopening.

Figuur 17: Installatie van Nico+ nitraatsonde in de Babillebeek in Roeselare voor en na aanpassing van de kettinglengte.

YDOC 0012/ 76200024 Zilverbergstraat, Roeselare	Start tot 12/09/2023	Terreinobservatie: Zeer geringe waterdiepte met modderige bodem. De sonde heeft een tijd in de modder gehangen en beschadiging van lenzen is mogelijk. Dataobservatie: Juni-Aug: nitraat en turbiditeit zijn 0, RefA, RefB en RefC zijn ook 0 Data voorzichtig interpreteren
YDOC 0009/ 76200025 Cortonstraat, Staden	Start tot 12/09/2023	Terreinobservatie: Zeer geringe waterdiepte met modderige bodem. Schade aan lenzen vastgesteld door TriOS bij nazicht van de sonde. De lenzen zijn vervangen.

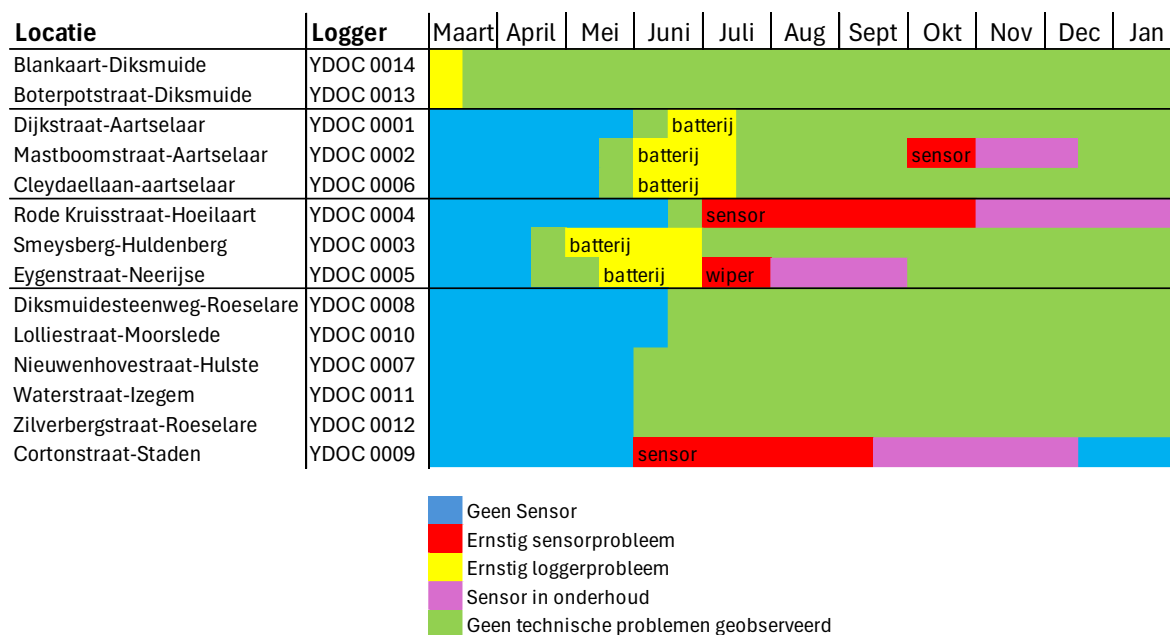
Figuur 22: Overzicht van ernstige hardware defecten die hebben geleid tot dataverlies of slechte data.

Toestel	Periode	Oorzaak en oplossing
YDOC 00013 YDOC 00014	14/02/2023 17/03/2023	Probleem met de configuratie van de logger. Opgelost bij het eerste onderhoud.
Nico+ 76200025 Cortonstraat, Staden	12/09/2023 21/12/2023	Sonde gaf geen metingen omdat deze sonde zijn firmware verloren was door een defecte interne batterij. Teruggestuurd naar TriOS voor herstelling. Na herstel is deze sonde teruggeplaatst in de Mastboomstraat, Aartselaar.
Nico+ 76200025 Cortonstraat, Staden	12/09/2023 21/12/2023	Beschadigde lenzen door sediment in de meetopening en wisser actie. Lenzen vervangen bij nazicht door TriOS.
Nico+ 7620001E Rode Kruisstraat, Hoeilaart	22/11/2023 -	De RefD waarde is sinds midden juni naar nul gezakt waardoor de metingen niet meer betrouwbaar zijn. Deze sonde is van het terrein gehaald voor nazicht door TriOS.
Nico+ 76200020 Mastboomstraat, Aartselaar	06/11/2023 -	Deze sonde heeft een beschadiging aan de kabel door knaagdieren waardoor water in de sonde is geraakt. Geen data sinds 29 Sept. Deze sonde is van het terrein gehaald voor nazicht door TriOS. Door de interne schade moet deze sonde als verloren worden beschouwd.

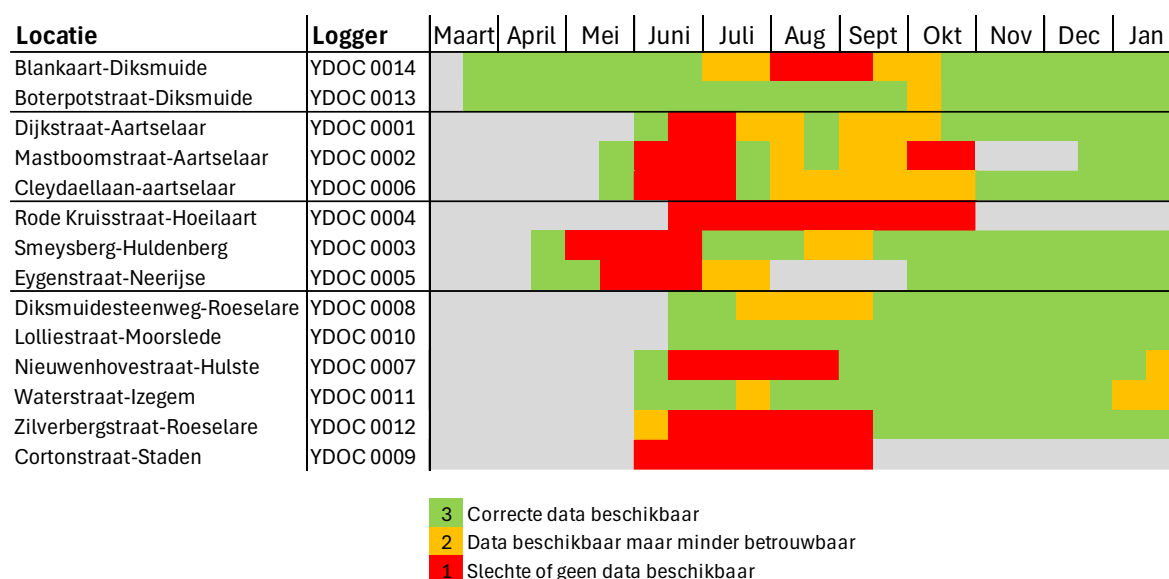
Figuur 23: Overzicht met voor elke locatie een halfmaandelijkse evaluatie van de datakwaliteit voor de gehele meetperiode met goede data (groen), minder betrouwbare data (oranje) en onbetrouwbare of geen data (rood).

Locatie	Periode	Observatie / Oorzaak / Oplossing
YDOC 0014/ 7620002A Blankaart, Diksmuide	Juli - Okt	Dataobservatie: Juli: Verspringende nitraat conc; Aug-Okt: Nitraat is 0, turbiditeit heel hoog; Wisser versleten, te lage onderhoudsfrequentie, veel dun organisch slib in het water
YDOC 0013/ 7620001C Boterpotstraat, Diksmuide	Okt	Dataobservatie: Enkele pieken in turbiditeit en nitraat Oorzaak onbekend en mogelijk correcte metingen Data voorzichtig interpreteren
YDOC 0001/ 76200027 Dijkstraat, Aartselaar	Aug - Okt	Dataobservatie: Veel drift, RefA, RefB en RefC laag of sterk variabel Veel slib in water of wisser probleem Data voorzichtig interpreteren

YDOC 0002/ 76200020 Mastboomstraat, Aartselaar	Start tot 16/06/2023	Terreinobservatie: Zeer geringe waterdiepte in de zomer en zanderig sediment dat de lenzen kan beschadigen.
YDOC 0002/ 76200020 Mastboomstraat, Aartselaar	Aug - Sept	Dataobservatie: Veel drift en hoge turbiditeit, RefA, RefB and RefC laag of sterk variabel Veel slib in water, sensor te diep in slib of wisser probleem Data voorzichtig interpreteren
YDOC 0006/ 76200023 Cleydaellaan, Aartselaar	16/08/2023	Terreinobservatie: Beschermkoker rond de sonde was verdwenen bij onderhoud. Andere koker teruggeplaatst.
YDOC 0006/ 76200023 Cleydaellaan, Aartselaar	Aug - Okt	Dataobservatie: veel drift, RefA, RefB en RefC laag of sterk variabel Veel slib in water of wisser probleem Data voorzichtig interpreteren
YDOC 0003/ 76200026 Smeysberg, Huldenberg	Aug - Sept	Dataobservatie: Veel drift en hoge turbiditeit, RefA, RefB en RefC lager Sensor vuil of door vis in beschermkoker

YDOC 0005/ 76200022 Eygenstraat, Neerijse	Juli	Dataobservatie: Veel drift en hoge turbiditeit, RefA, RefB en RefC laag of sterk variabel Veel slib in water of begin van het ernstige wisser defect
YDOC 0008/ 7620001D Diksmuidsesteenweg, Roeselare	Start tot 12/09/2023	Terreinobservatie: Zeer geringe waterdiepte met modderige bodem. De sonde heeft een tijd in de modder gehangen en beschadiging van lenzen is mogelijk. Dataobservatie: Turbiditeit is 0, RefA, RefB en RefC laag, veel slib, sensor hangt te laag
YDOC 0007/ 7620001F Nieuwenhovestraat, Hulste	Start tot 12/09/2023	Terreinobservatie: Beperkt watervolume met veel organisch vuil en plantenresten in het water. De sonde is wat beter gehangen maar het is niet duidelijk of de sonde echt in sediment heeft gehangen. Dataobservatie: Juni-Aug: nitraat en turbiditeit zijn 0, RefA, RefB en RefC zijn ook 0 Veel slib, sensor hangt te laag
YDOC 0011/ 76200029 Waterstraat, Izegem	Start tot 12/09/2023	Terreinobservatie: Zeer geringe waterdiepte met modderige bodem. De sonde heeft een tijd in de modder gehangen en beschadiging van lenzen is mogelijk. Dataobservatie: Juli: drift in turb; Jan: toegenomen turb Data voorzichtig interpreteren

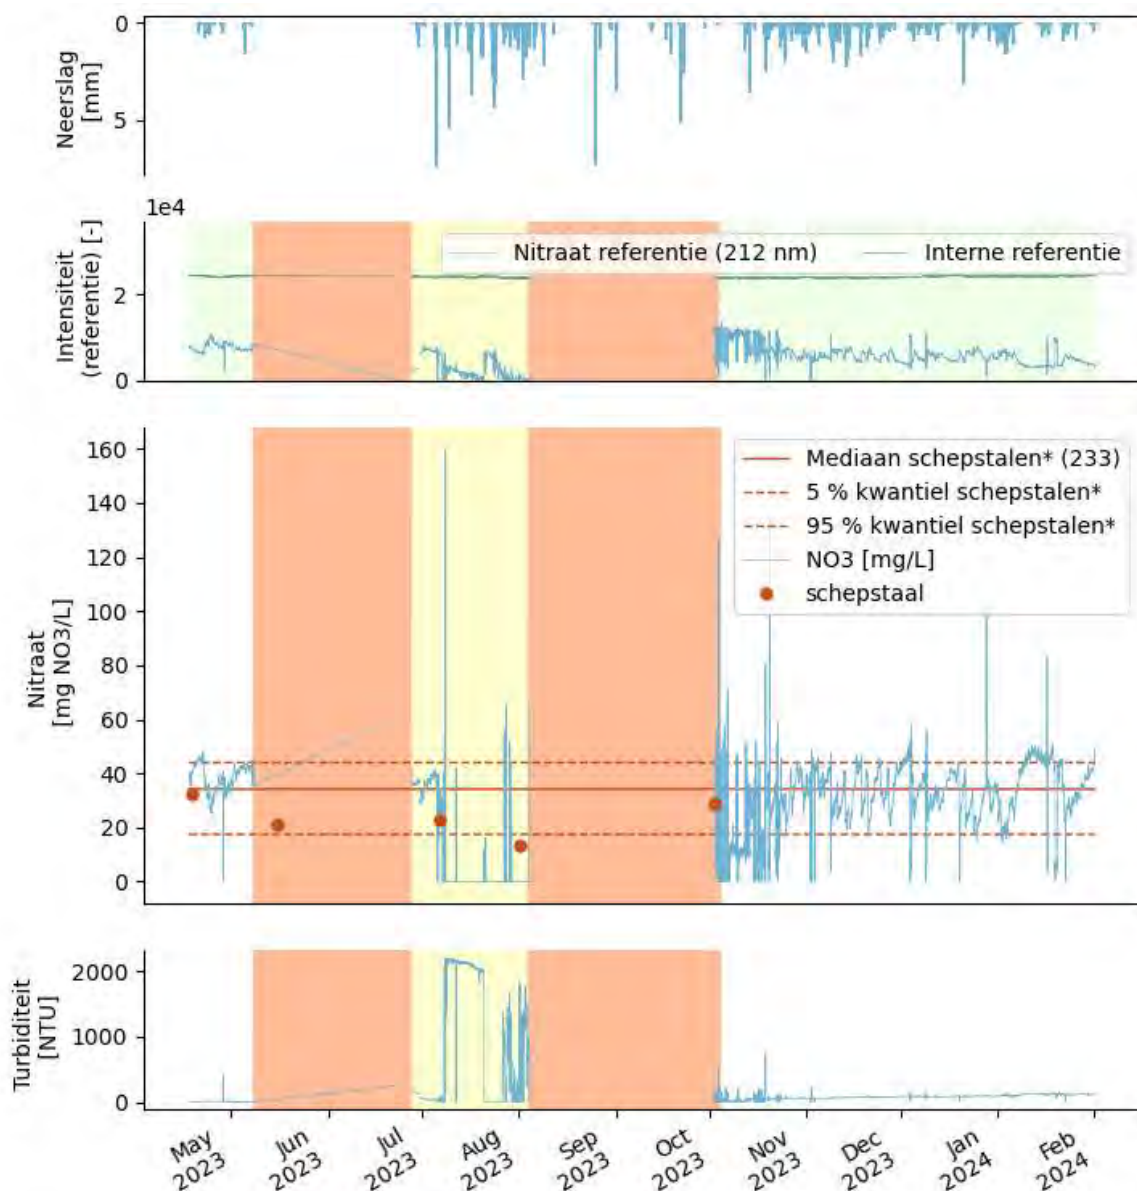
Deze locatie had initieel technische problemen met een defecte wisser en slechte data, en dit waarschijnlijk sinds begin juli toen nitraat data naar 0 mg/L zakte en de turbiditeit plots hoog was. Deze sonde is meegenomen voor nazicht van de wisser. Na herstelling van de wisser heeft de sonde wel correct gemeten, in die periode zijn er echter geen schepstalen meer genomen. De continue data valt wel mooi binnen de 5%/95% kwantielen van de schepstalen.

Figuur 28: Data van de IJse (eygenstraat) voor de volledige periode met **A (eerste plot)**, neerslag (mm), **B (tweede plot)**, lampintensiteit (RefD: interne lamp referentie; RefA: lamp intensiteit bij 212 nm) met achtergrondkleur (groen = goede data, oranje = minder betrouwbare data, rood = slechte of geen data), **C (derde plot)**, nitraat concentraties (mg NO₃/L) gemeten met de NICO+ sonde (blauw), de mediaan (rood, met aantal in legende) en 5%/95%-kwantielen (rode stippellijn) voor nitraat gemeten over alle historische schepstalen. Individuele schepstalen gedurende de meetperiode (rode bollen). **D. (vierde plot)** turbiditeit (NTU) gemeten met de NICO+ sonde. * statistieken voor de schepstalen zijn bepaald op alle beschikbare data van schepstalen op die locatie.
