# Afvalwaterstromen Pukkelpop 2017

Verslag monitoring voor nader onderzoek

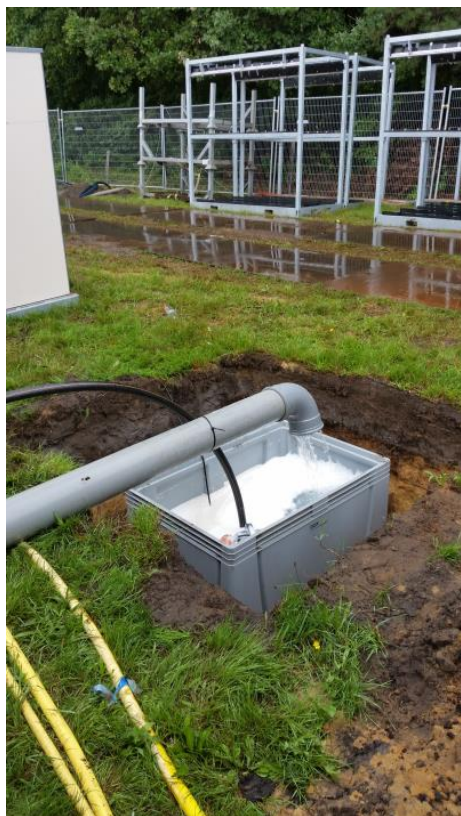
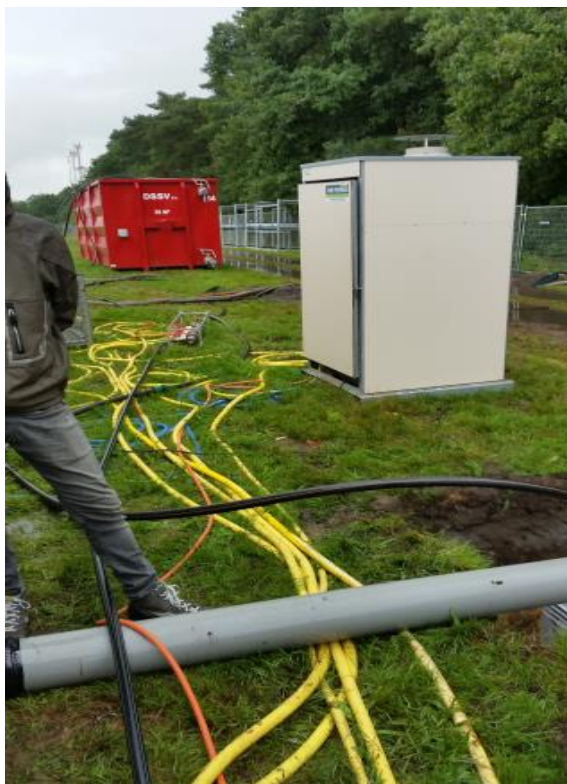
Camping Relax is gelegen aan de Kiewitstraat. Ze omvat:

80 Reboost-showers, 16 wastafels, 4 wc-units, 4 douche-units → Afvoer via riolering Kinderboerderij

180 Biobox wc's → Afvoer met container

Beelden van Camping Relax.

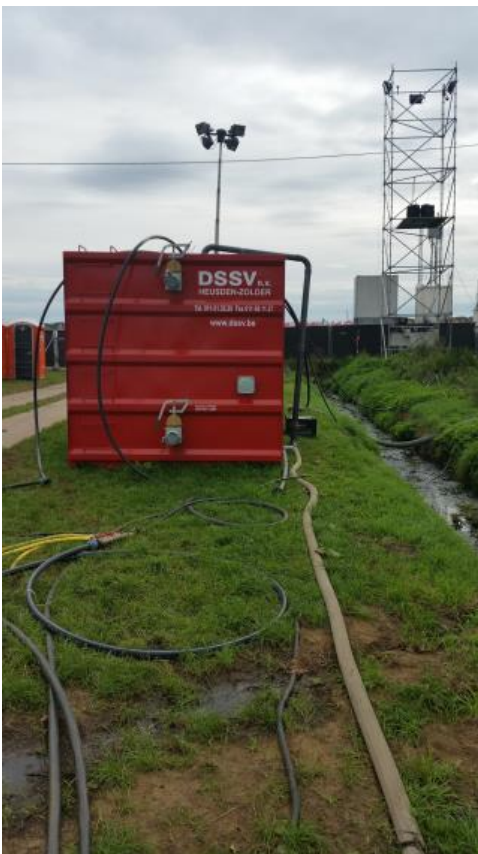
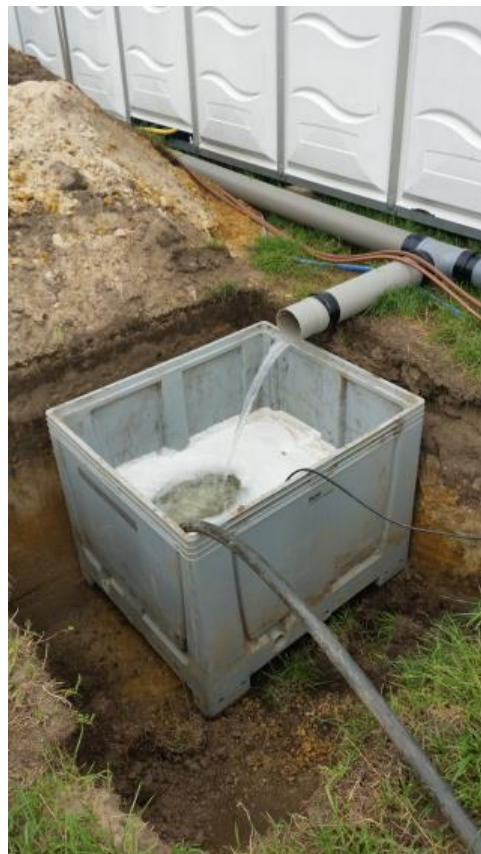
2 douche-units, 2 wc-units, 1 handwas-unit → Afvoer via buffertank naar Vijverstraat

Douches: 100 Reboost shower, 8 wastafels → afvoer via buffertank Vijverstraat

Zone B en D: 2 x 40 Bioboxen → Afvoer buffertank Vijverstraat

## Beelden van Camping Chill.

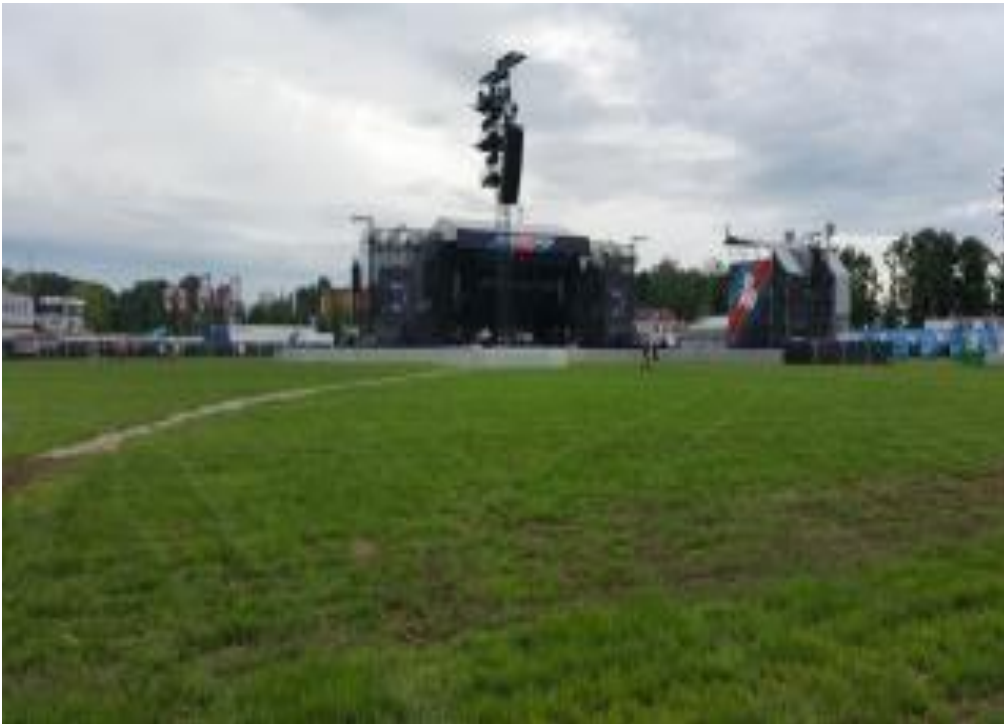
Met container afgevoerd → 400 vacuüm wc's, 30 plasgoten (urinal, voor telkens 4 personen), 11 handwasbakken

Riolering Kempische Steenweg → 84 vacuüm wc's, 6 plasgoten (urinal, voor telkens 4 personen), 2 handwasbakken

Beeld van het festivalterrein.

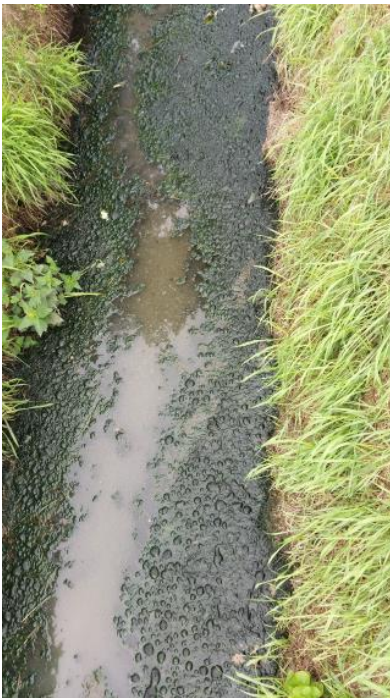
Beeld van de Muggenbeek.

De Muggenbeek was tijdens de voorcontrole (vóór de start van het festival maar tijdens de opbouw) slechts gedeeltelijk watervoerend en zichtbaar sterk vervuild. Dit probleem werd al in 2013 vastgesteld. De oorzaak is echter te wijten aan de riolering in de Vijverstraat in Kiewit. De Vijverstraat is slechts gedeeltelijk

gerioleerd waarbij het huishoudelijk afvalwater uit het achterste deel van de straat nog steeds in de Muggenbeek terechtkomt, ter hoogte van de locatie van Camping Chill.

Bij de huidige Pukkelpop-editie kon visueel geen bijkomende belasting op de waterloop worden vastgesteld door overlopende containers of opvangvaten. De VMM voert deze visuele controles uit sinds 2013. De tekortkomingen hieromtrent die tijdens eerdere edities zijn vastgesteld, zijn dus dankzij doeltreffende communicatie met de organisatie geremedieerd.

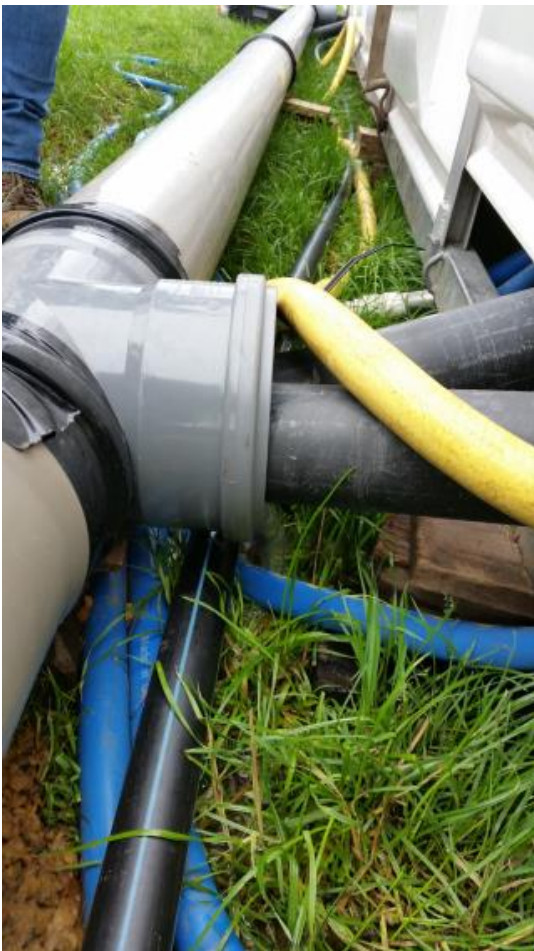
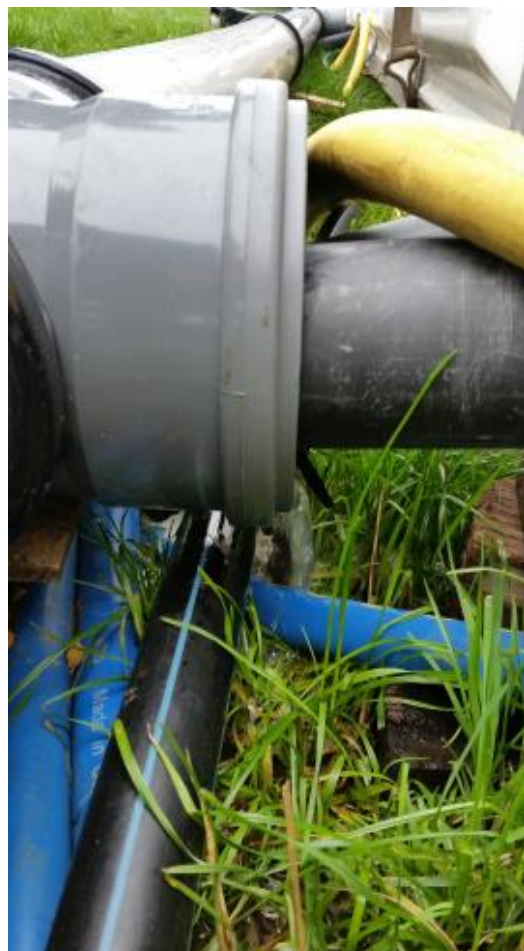
De aansluitingen vanuit douche units, toiletten en andere op de verschillende aangelegde leidingen op diverse locaties bleken niet overal lekbestendig, zeker op piekmomenten van het douchegebruik door de kampeerders.

Beeld van de afvoer van enkele douche-units, met een kleine zichtbare lekkage (detail rechts).

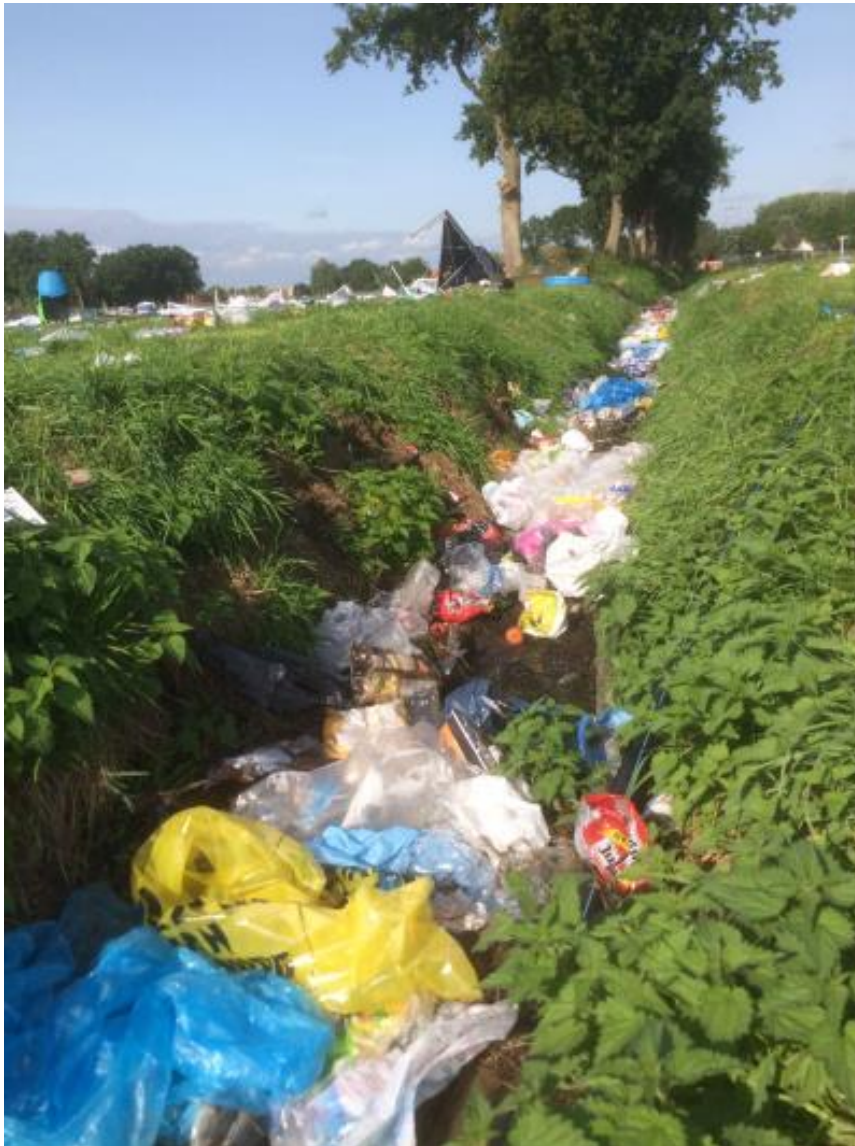
Afvalophoping in de Muggenbeek (Camping Chill): doordat de waterloop niet afgedekt is, moedigt dit het dumpen van afval maar ook wildplassen aan. Hierbij kan wel opgemerkt worden dat de verschillende sites jaarlijks na afloop van het festival volledig opgeruimd worden.

Beeld van sluikstort in de Muggenbeek tijdens het festival.

Afdekking met platen zoals bij de Schrijnebroeksbeek (festivalsite) is een te overwegen optie voor komende edities.

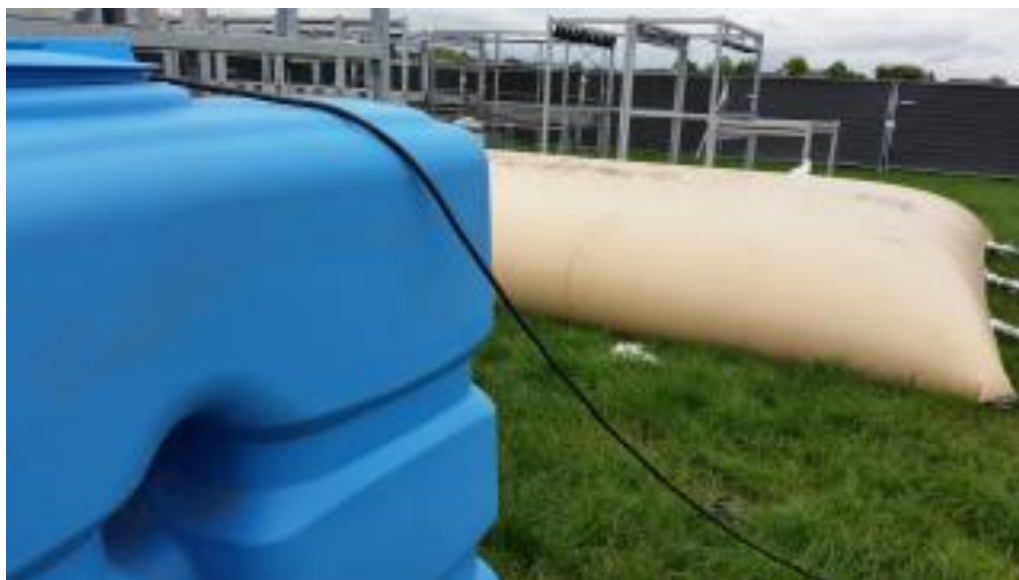
Aanvullend (weliswaar buiten de scope van voorliggend onderzoeksrapport) kan nog vermeld worden dat het watergebruik van het festival met ingang van de huidige editie (2017) enkel nog vanuit leidingwatervoorzieningen (standpijpen De Watergroep) gebeurt. Grondwaterverbruik werd nergens nog toegepast of voorzien.

Voorbeeld van gebruik van een buffer voor leidingwater op Camping Chill voor de sanitaire voorzieningen.
