CONTINUUMONITORING VAN NITRAAT IN WATERLOPEN (MET DE TRIOS NICO+-SENSOR) EINDRAPPORT

Final

CLIENT	Click or tap here to enter text.
DATE	February 2024
REPORT NR.	Click or tap here to enter text.
COMPANY	Fluves NV
AUTHORS	Roukaerts A., De Vleeschouwer N., Gobeyn S.

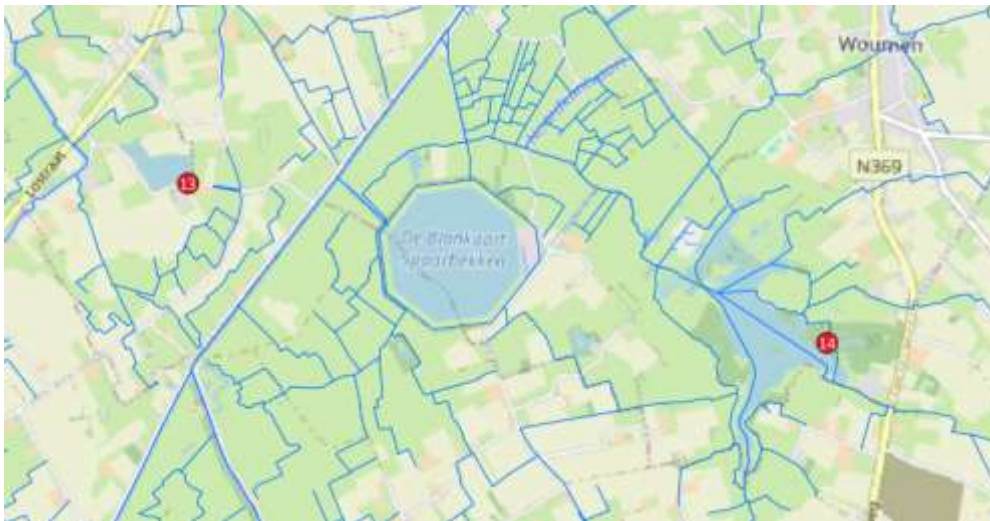
Figuur 1: YDOC0013 en YDOC0014 in respectievelijk Nieuwkapelle Put en De Blankaart

De opstelling is geïnstalleerd in het domein De Blankaart, langs het boothuis. Bereikbaar op 500m van de parking via het voetpad rechts langs het kasteel. Er is een geringe waterdiepte met daaronder een dikke laag organische modder. Het organische slib hangt bij onderhoud over de hele sonde en in de zomerperiode zijn de metingen minder stabiel gebleken. Een maandelijks onderhoud is bij deze locatie nodig voor een goed datakwaliteit. Een locatie met iets meer waterdiepte had problemen met organisch slib mogelijk kunnen beperken.

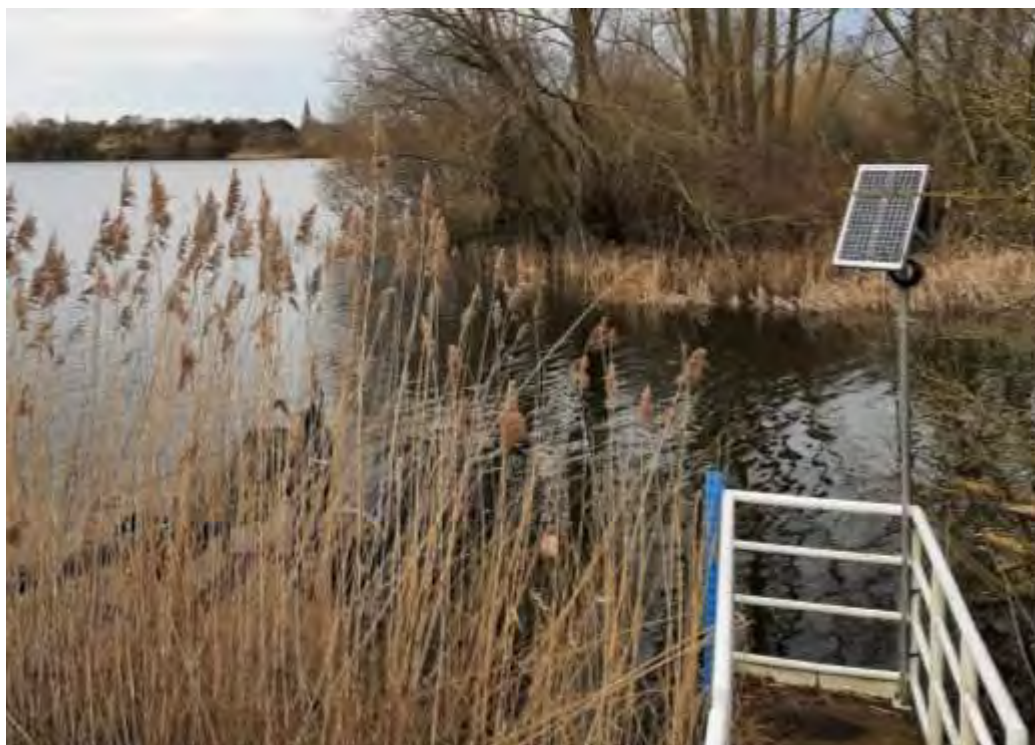
De opstelling staat vlak langs het waterwinningspunt van De Watergroep. Deze locatie heeft voldoende waterdiepte en doorgaans weinig organische deeltjes in het water. Er waren hier geen technische problemen en de sonde heeft een goede meetreeks opgeleverd.

Figuur 3: Installatie van Nico+ nitraatsonde in Nieuwkapelle Put

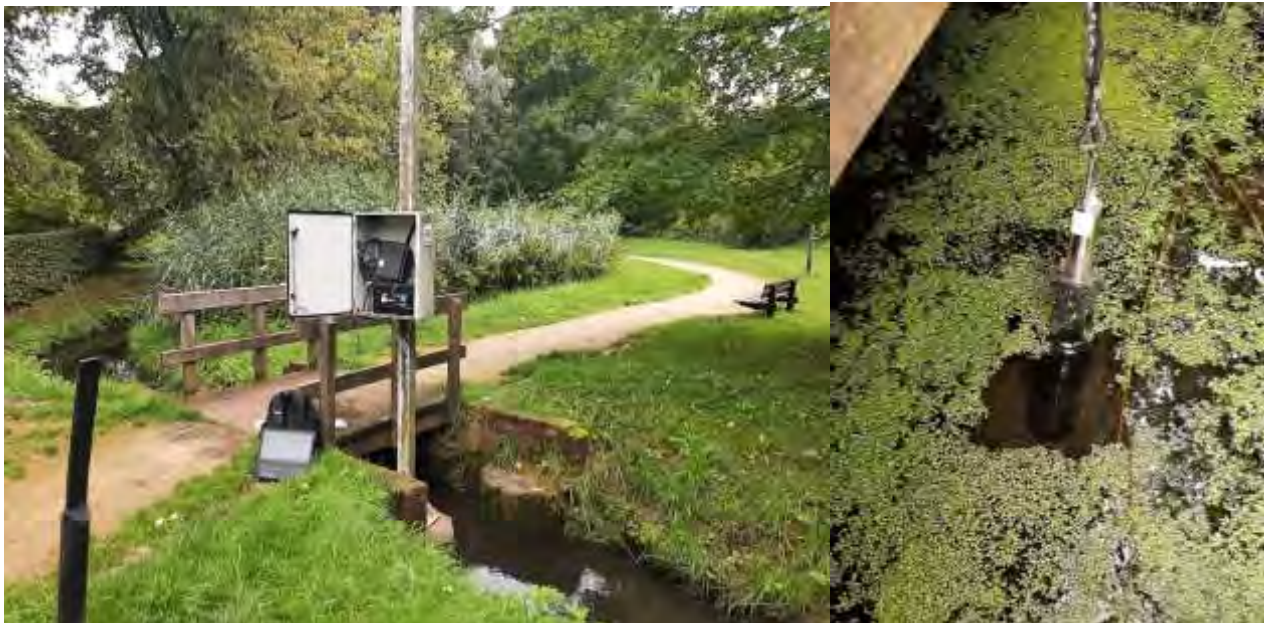
De opstelling staat in de bovenloop van de IJse met een zeer beperkt debiet. Er is een lage maar stabiele en dus voldoende waterdiepte. In droge periodes is er vaak geen stroming en soms veel plantengroei aan het wateroppervlak. Kleinere takken en planten blijven soms aan de sonde hangen maar dit heeft niet voor problemen met de wisser gezorgd. Kort na de installatie is de interne lamp referentie van de sonde naar nul gezakt. Dit lijkt te wijzen op een probleem met de uitlijning van de optische onderdelen in de sonde. Het is niet uit te sluiten dat dit door een externe impact op de sonde is gebeurd. Aangezien de sonde gemakkelijk toegankelijk is, is deze mogelijk door derden uit het water gehaald en onzacht teruggeplaatst. De geproduceerde dataset vertoont vreemde sprongen en door de slechte interne referentiemeting wordt de

data als onbetrouwbaar beschouwd. Op zich is dit een geschikte locatie voor metingen met de NICO+ sonde maar de toegankelijkheid en locatie in een park maken de locatie gevoelig voor schade door derden.

Figuur 5: Installatie van Nico+ nitraatsonde in de bovenloop van de IJse in Hoeilaart.

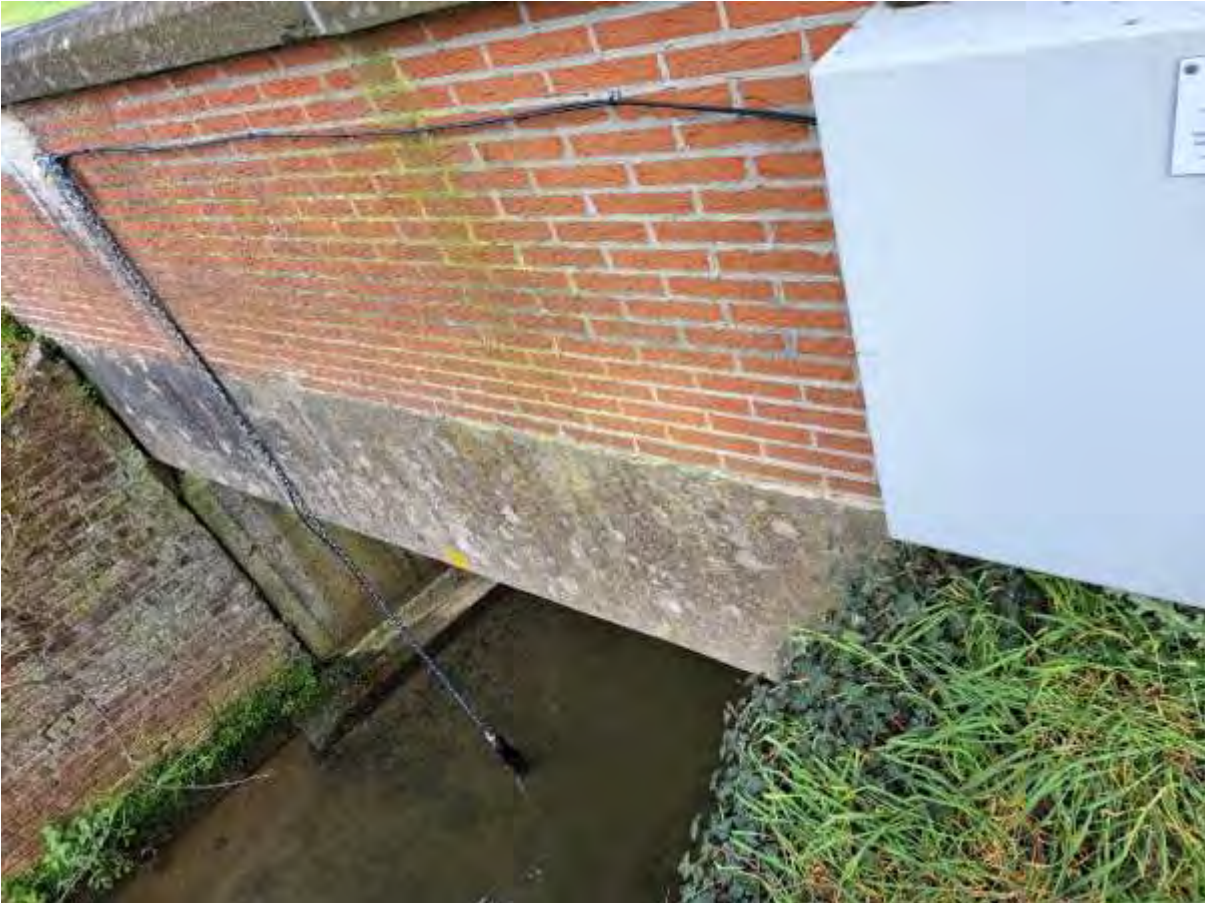
Deze locatie heeft voldoende waterdiepte en geen problemen met de sediment of modder. Af en toe zijn er grotere takken en planten die aan de sonde blijven hangen. Algemeen beschouwd is dit een geschikte locatie voor metingen met een NICO+ sonde en dit wordt bevestigd door de goede meetdata. Wel is er risico op takken die de sonde of wisser kunnen raken.

Figuur 6: Installatie van Nico+ nitraatsonde in de IJse in Huldenberg

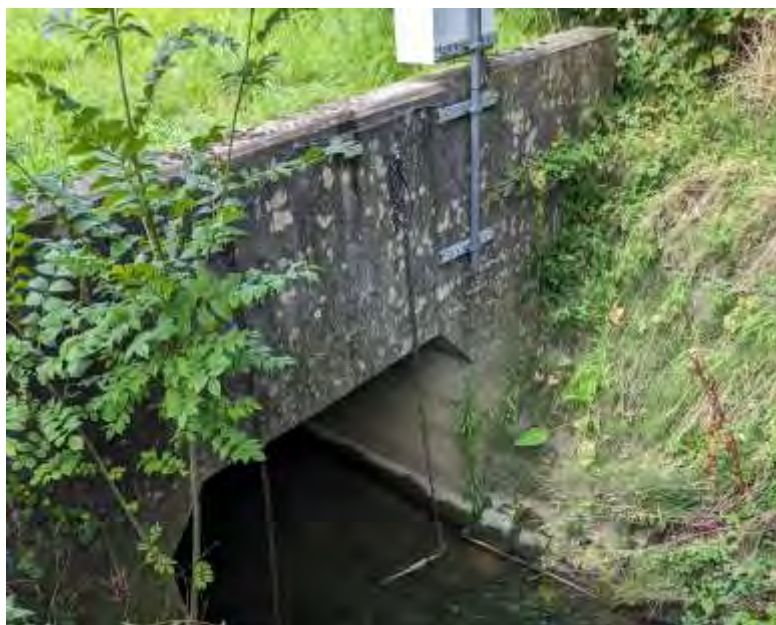
Deze locatie heeft een beperkte waterdiepte met een betonnen bodem waardoor de sonde meer horizontaal moet liggen. De lange ketting is wel niet ideaal omdat de sonde zo veel vrijer kan bewegen, dit is waarschijnlijk niet aangewezen voor waterlopen met turbulenter water. Een regelmatig onderhoud en nazicht van de wisser is wel nodig aangezien we hier hoge turbiditeit hadden in de zomerperiode. Op deze locatie zijn ook peilmetingen (Smartends, Fluves) gebeurd en multiparameters (Aquatrol, VMM) geplaatst.

Figuur 9: Installatie van Nico+ nitraatsonde in de Grote Struisbeek ter hoogte van de Dijkstraat in Aartselaar

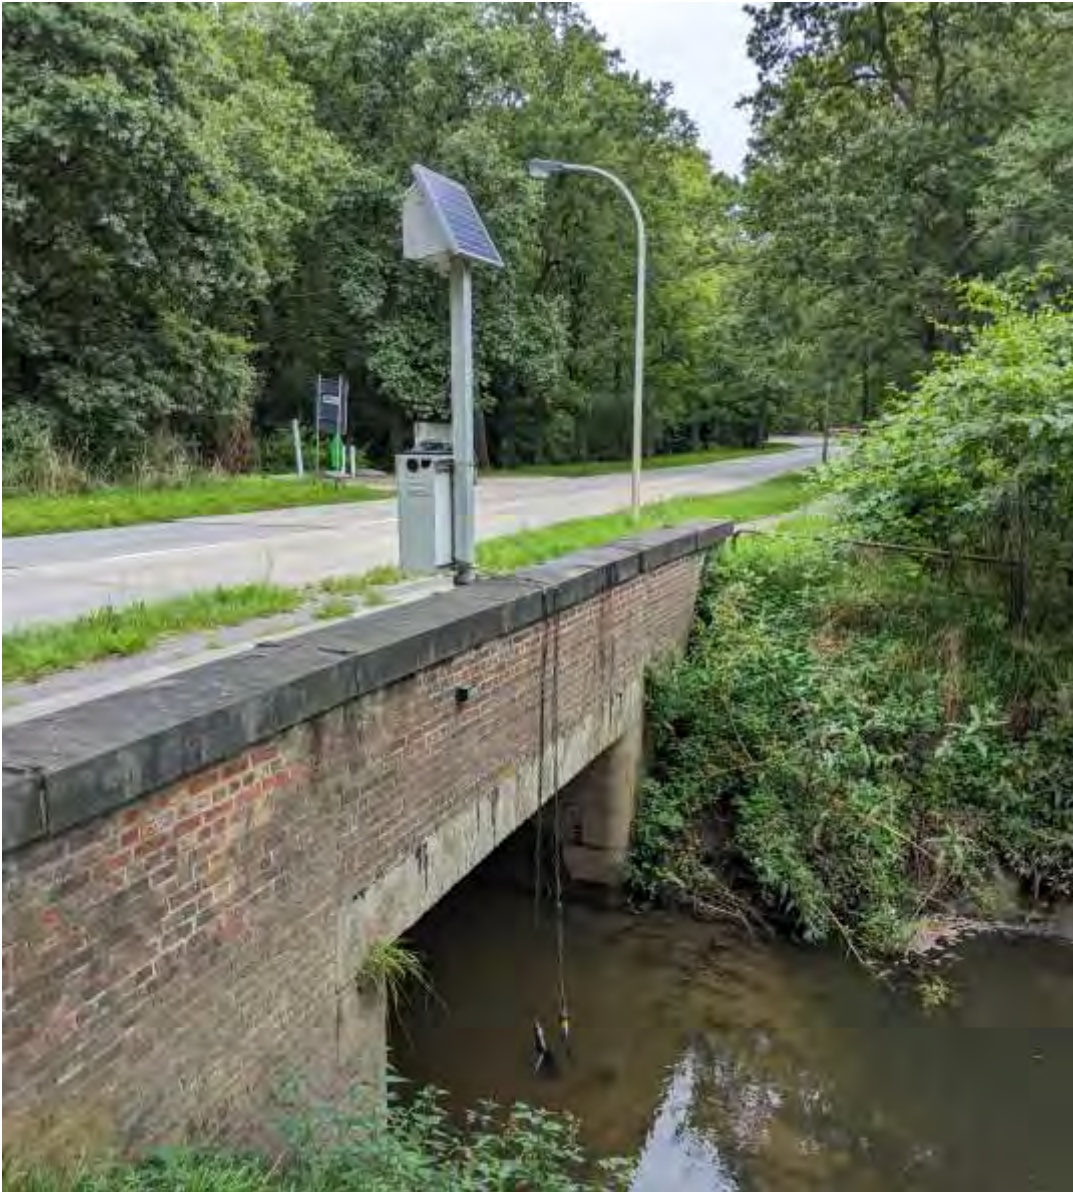
Deze locatie heeft voldoende waterdiepte en geen problemen met de sediment of modder. Af en toe zijn er grotere takken en planten die aan de sonde blijven hangen maar zonder noemenswaardige problemen. Een regelmatig onderhoud en nazicht van de wissel is wel nodig aangezien we hier hoge turbiditeit hadden in de zomerperiode. Op deze locatie zijn ook peilmetingen (Smartends, Fluves) gebeurd en multiparameters (Aquatrol, VMM) geplaatst.

Figuur 11: Installatie van Nico+ niraatsonde in de Grote Struisbeek ter hoogte van de Cleydaellaan in Aartselaar

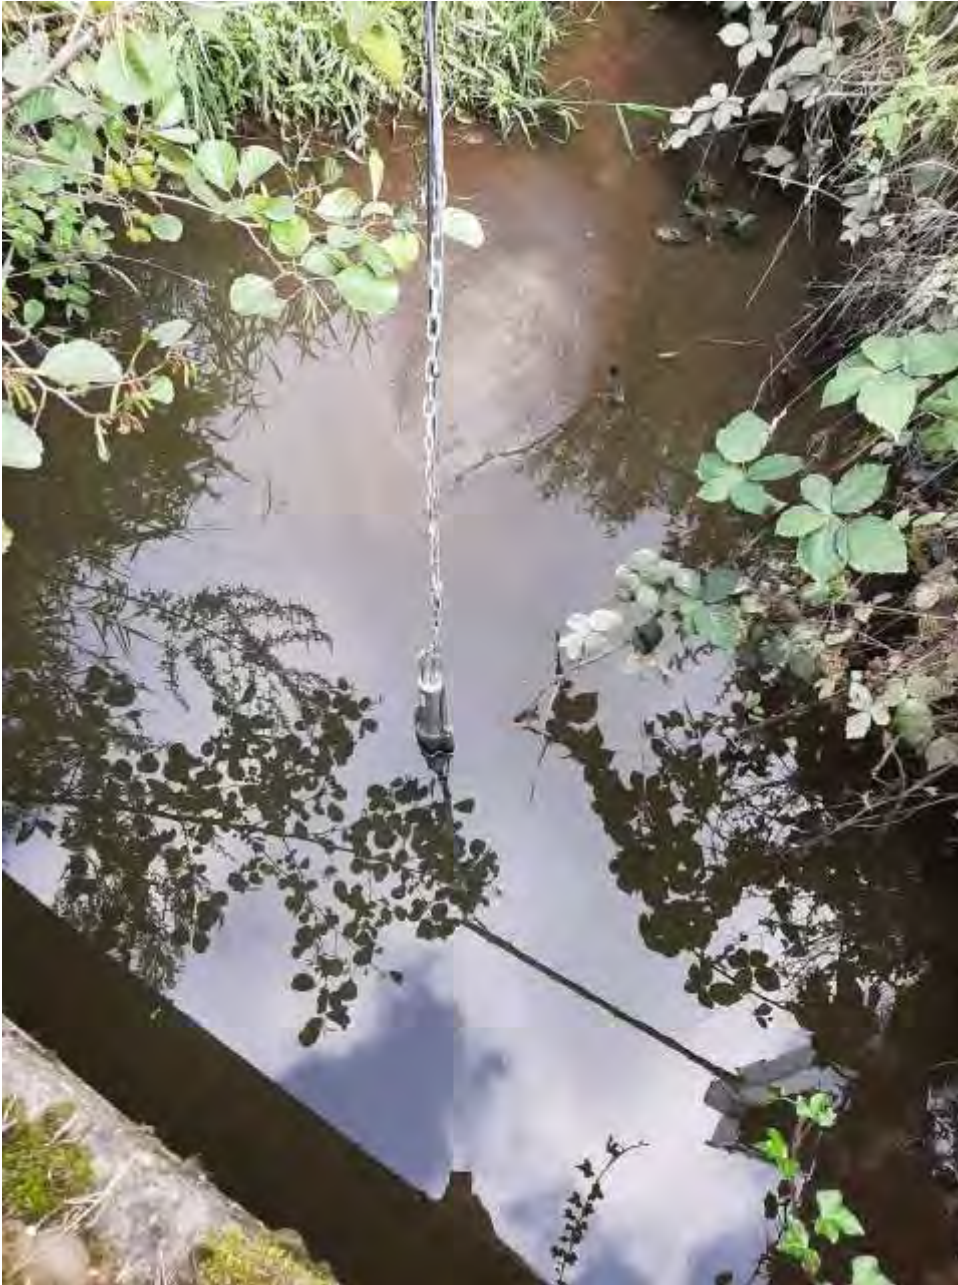
De sonde hangt hier correct boven het sediment gedurende de meetperiode is er voldoende waterdiepte geweest. Net langs de sonde is een sedimentbank maar deze heeft geen impact gehad op de data kwaliteit. Het gewicht van de sonde hing hier wel initieel op de kabels in plaats van de ketting, dit is aangepast. Deze locatie heeft data van goede kwaliteit opgeleverd zonder technische problemen.

Figuur 18: Installatie van Nico+ nitraatsonde in de Coliievijverbeek in Moorslede.

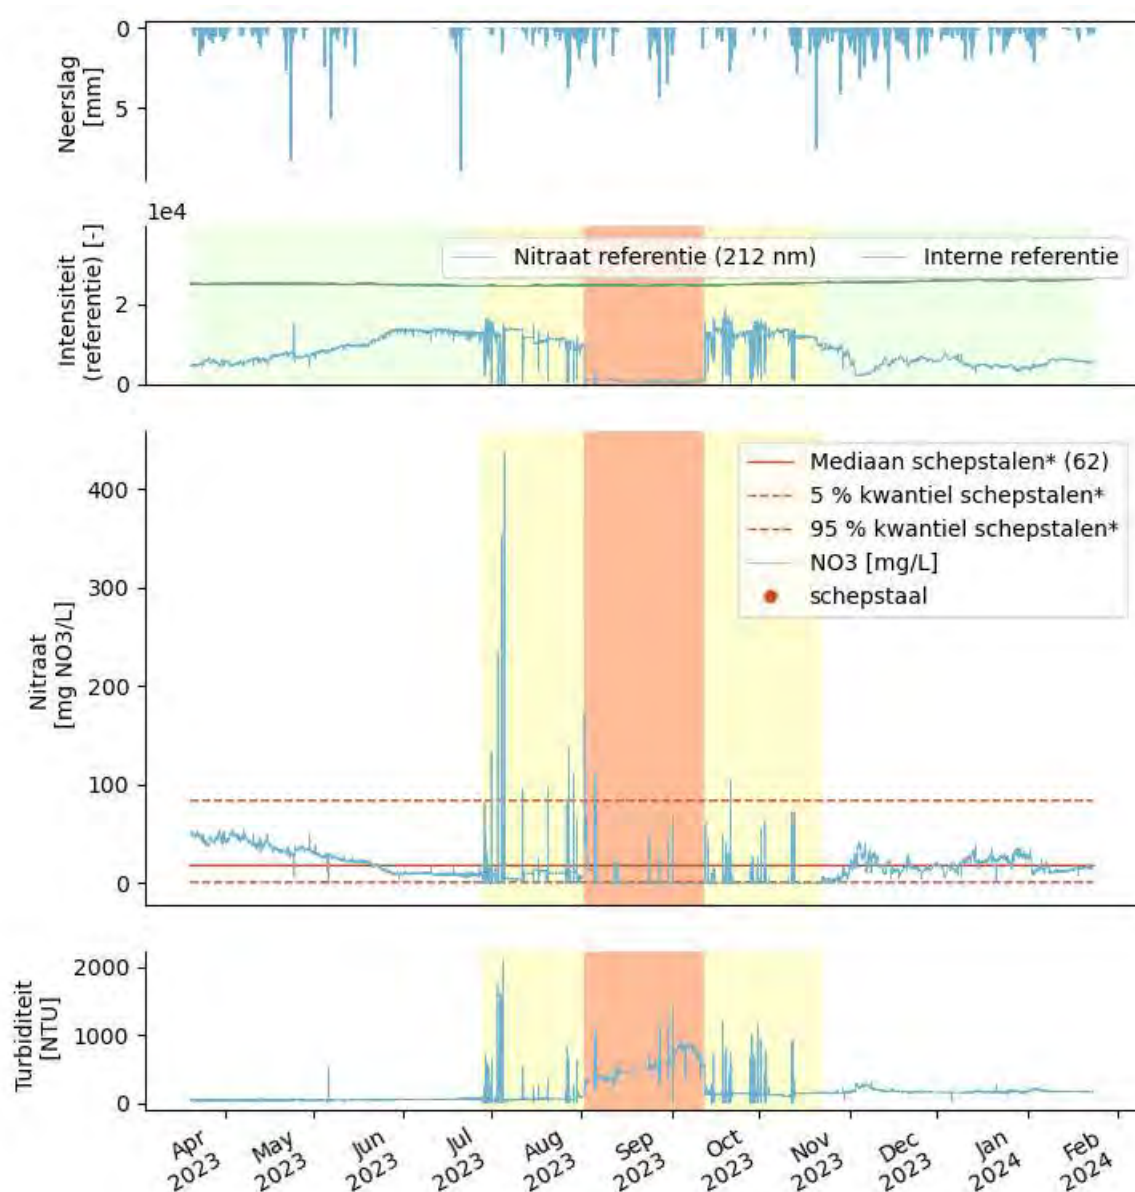
De meetopstelling in De Blankaart in Diksmuide werkt technisch correct zonder problemen. De waterdiepte is hier echter beperkt en er is een dikke laag organisch slib waar de sonde deels in hangt. In augustus en september heeft dit waarschijnlijk een impact gehad op de metingen waarbij al het licht werd geabsorbeerd. Een meetlocatie in De Blankaart met wat meer waterdiepte zodat de sonde verder boven de sedimentlaag kan hangen zou waarschijnlijk betere resultaten geven. Voor de winterperiode werd de sonde terug wat hoger gehangen waardoor het sediment minder problematisch was. Deze locatie toont een afname in nitraat concentratie in de lente en een toename in de herfst.

Figuur 24: Data van de Blankaart voor de volledige periode met **A (eerste plot)**. neerslag (mm), **B (tweede plot)**. lampintensiteit (RefD: interne lamp referentie; RefA: lamp intensiteit bij 212 nm) met achtergrondkleur (groen = goede data, oranje = minder betrouwbare data, rood = slechte of geen data), **C (derde plot)**. nitraat concentraties (mg NO₃ /L) gemeten met de NICO+ sonde en de mediaan (oranje, met aantal in legende) en 5%/95%-kwantielen (rood, bruin) voor nitraat gemeten in de schepstalen. Er zijn geen schepstalen genomen gedurende de meetperiode. **D. (vierde plot)** turbiditeit (NTU) gemeten met de NICO+ sonde. * statistieken voor de schepstalen zijn bepaald op alle beschikbare data van schepstalen op die locatie.

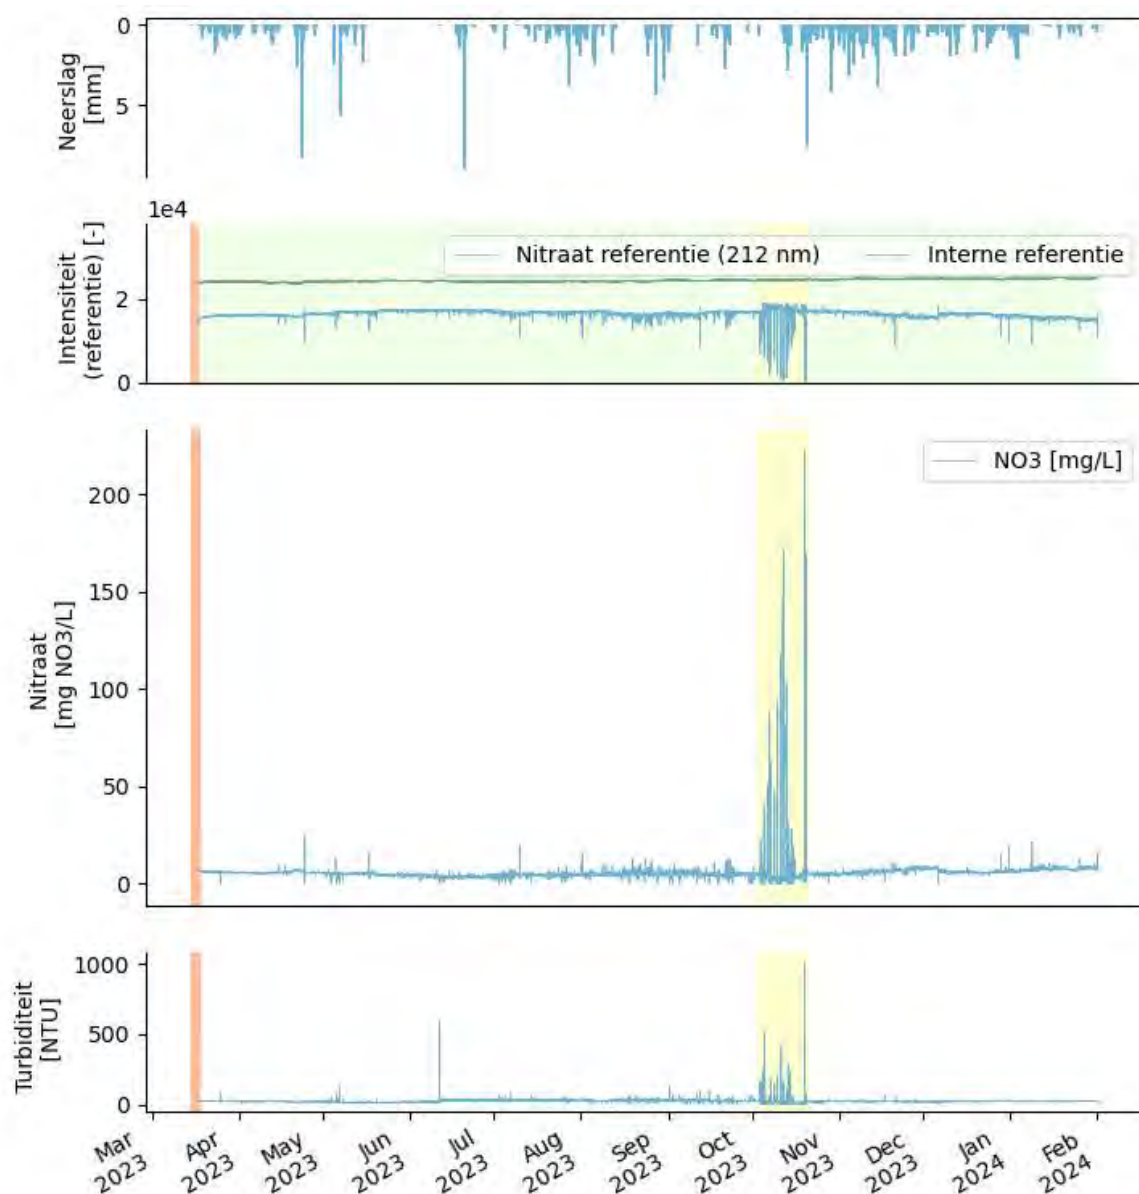
Deze locatie werkt technisch correct zonder problemen en ook de waterdiepte is voldoende. Verder geen opmerkingen of aandachtspunten. Er is een korte periode met meer variatie in de nitraat concentratie en turbiditeit. Een deel van de uitschieters die tijdens deze periode worden geregistreerd valt samen met neerslagevents, echter is dit geen consequente bevinding. Eventueel worden deze uitschieters veroorzaakt

door plotse stroming, omwoeling van de bodem, etc. De beschikbare dataset laat uitsluitend hieromtrent echter niet toe. Buiten deze periode is er weinig variatie in de nitraatconcentraties.

Figuur 25: Data van de Boterpotstraat voor de volledige periode met **A (eerste plot)**. neerslag (mm), **B (tweede plot)**. lampintensiteit (RefD: interne lamp referentie; RefA: lamp intensiteit bij 212 nm) met achtergrondkleur (groen = goede data, oranje = minder betrouwbare data, rood = slechte of geen data), **C (derde plot)**. nitraat concentraties (mg NO₃/L) gemeten met de NICO+ sonde. Er zijn voor deze locatie geen schepstalen beschikbaar. **D. (vierde plot)** turbiditeit (NTU) gemeten met de NICO+ sonde.

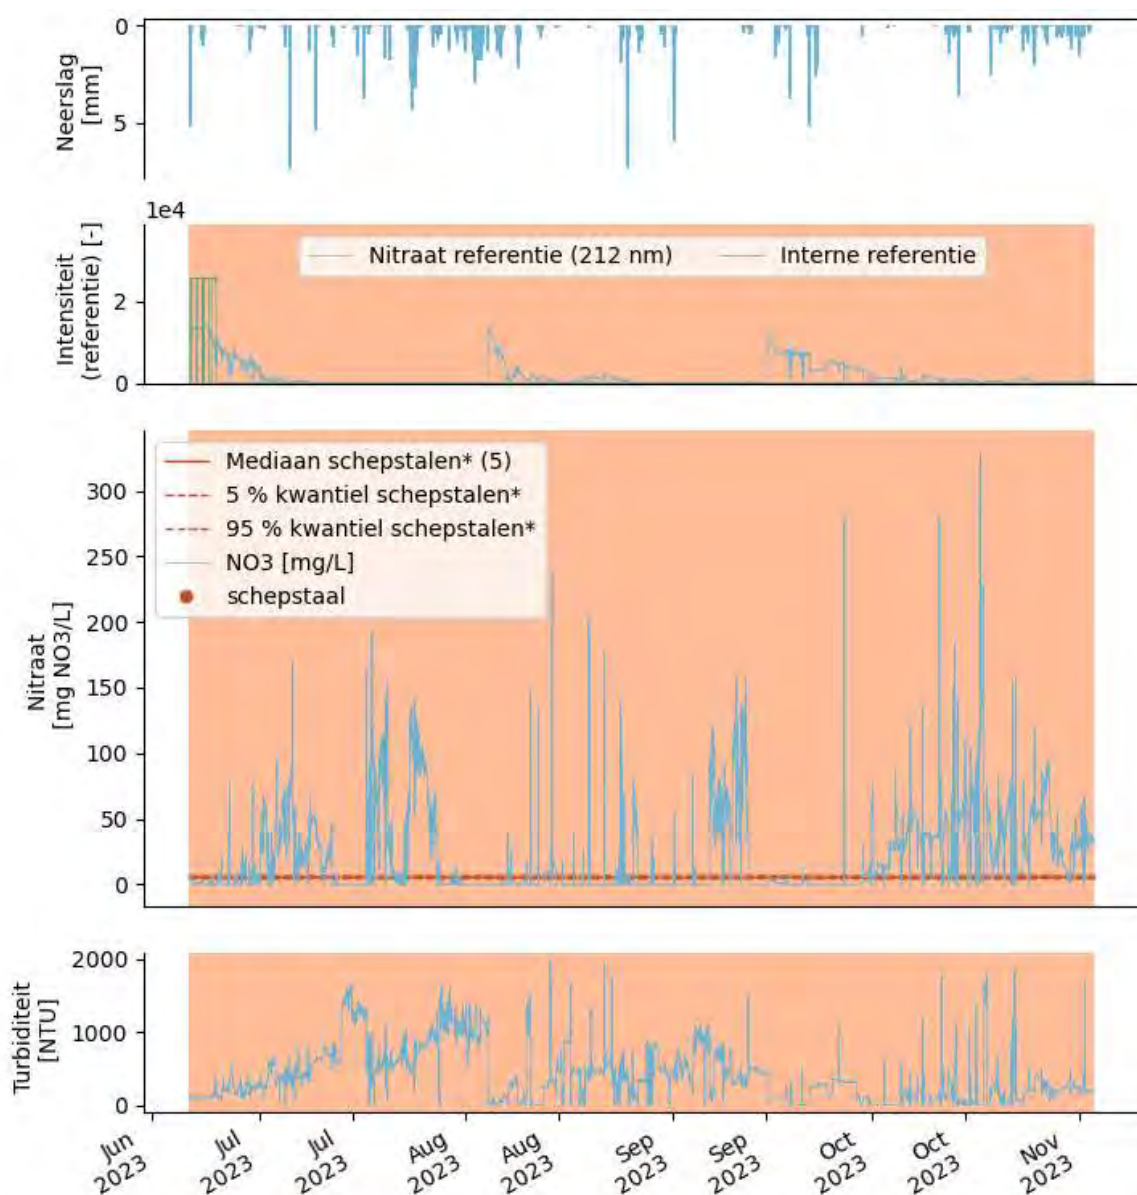
De interne lampreferentie is kort na installatie naar nul gezakt en ook de nitraat referentie was meestal zeer laag (2de plot Figuur 26). De data van deze locatie wordt niet betrouwbaar geacht. De sonde is terug gestuurd naar de fabrikant.

Figuur 26: Data van de IJse (rode kruisstraat) voor de volledige periode met **A (eerste plot)**, neerslag (mm), **B (tweede plot)**, lampintensiteit (RefD: interne lamp referentie; RefA: lamp intensiteit bij 212 nm) met achtergrondkleur (rood = slechte of geen data), **C (derde plot)**, nitraat concentraties (mg NO₃/L) gemeten met de NICO+ sonde en de mediaan (oranje, met aantal in legende) en 5%/95%-kwantielen (rood, bruin) voor nitraat gemeten in de schepstalen. Er zijn geen schepstalen genomen gedurende de meetperiode. **D. (vierde plot)** turbiditeit (NTU) gemeten met de NICO+ sonde. * statistieken voor de schepstalen zijn bepaald op alle beschikbare data van schepstalen op die locatie.

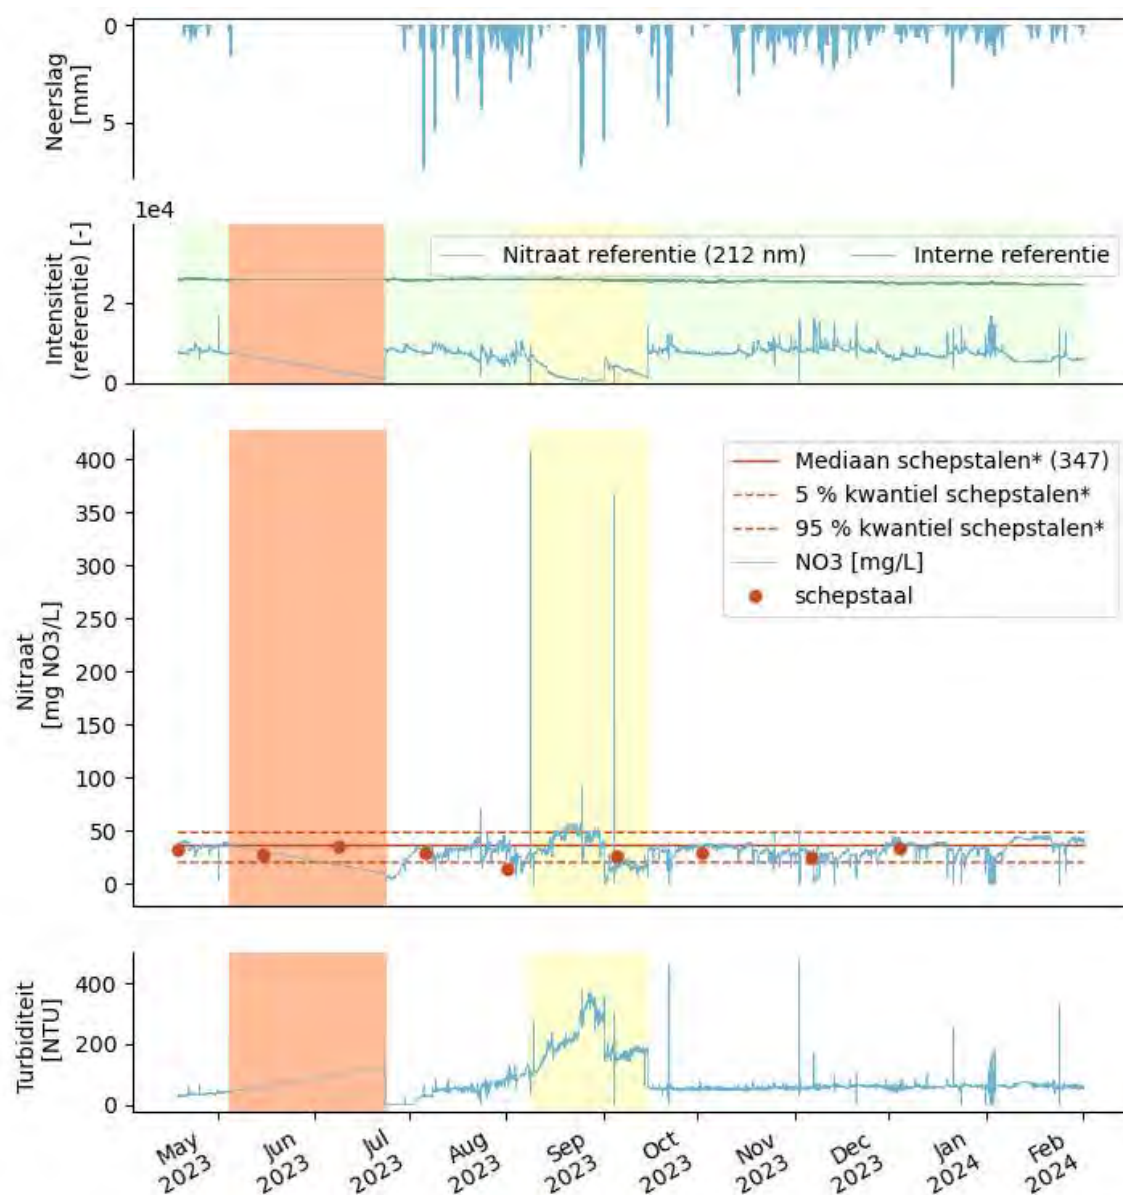
Deze locatie had weinig technische problemen en heeft goede data opgeleverd. In augustus was de turbiditeit hoger en was de licht intensiteit bij 212 nm laag. Mogelijk was de meetopening in deze periode vuil. Half september werden bij een onderhoud ook twee visjes in de beschermkoker gevonden wat de minder goede metingen ook kan verklaren. De data van schepstalen komt goed overeen met de continue meetreeks.

Figuur 27: Data van de IJse (smeysberg) voor de volledige periode met **A (eerste plot)**. neerslag (mm), **B (tweede plot)**. lampintensiteit (RefD: interne lamp referentie; RefA: lamp intensiteit bij 212 nm) met achtergrondkleur (groen = goede data, oranje = minder betrouwbare data, rood = slechte of geen data), **C (derde plot)**. nitraat concentraties (mg NO₃/L) gemeten met de NICO+ sonde (blauw), de mediaan (rood, met aantal in legende) en 5%/95%-kwantielen (rode stippellijn) voor nitraat gemeten over alle historische schepstalen. Individuele schepstalen gedurende de meetperiode (rode bollen). **D. (vierde plot)** turbiditeit (NTU) gemeten met de NICO+ sonde. * statistieken voor de schepstalen zijn bepaald op alle beschikbare data van schepstalen op die locatie.

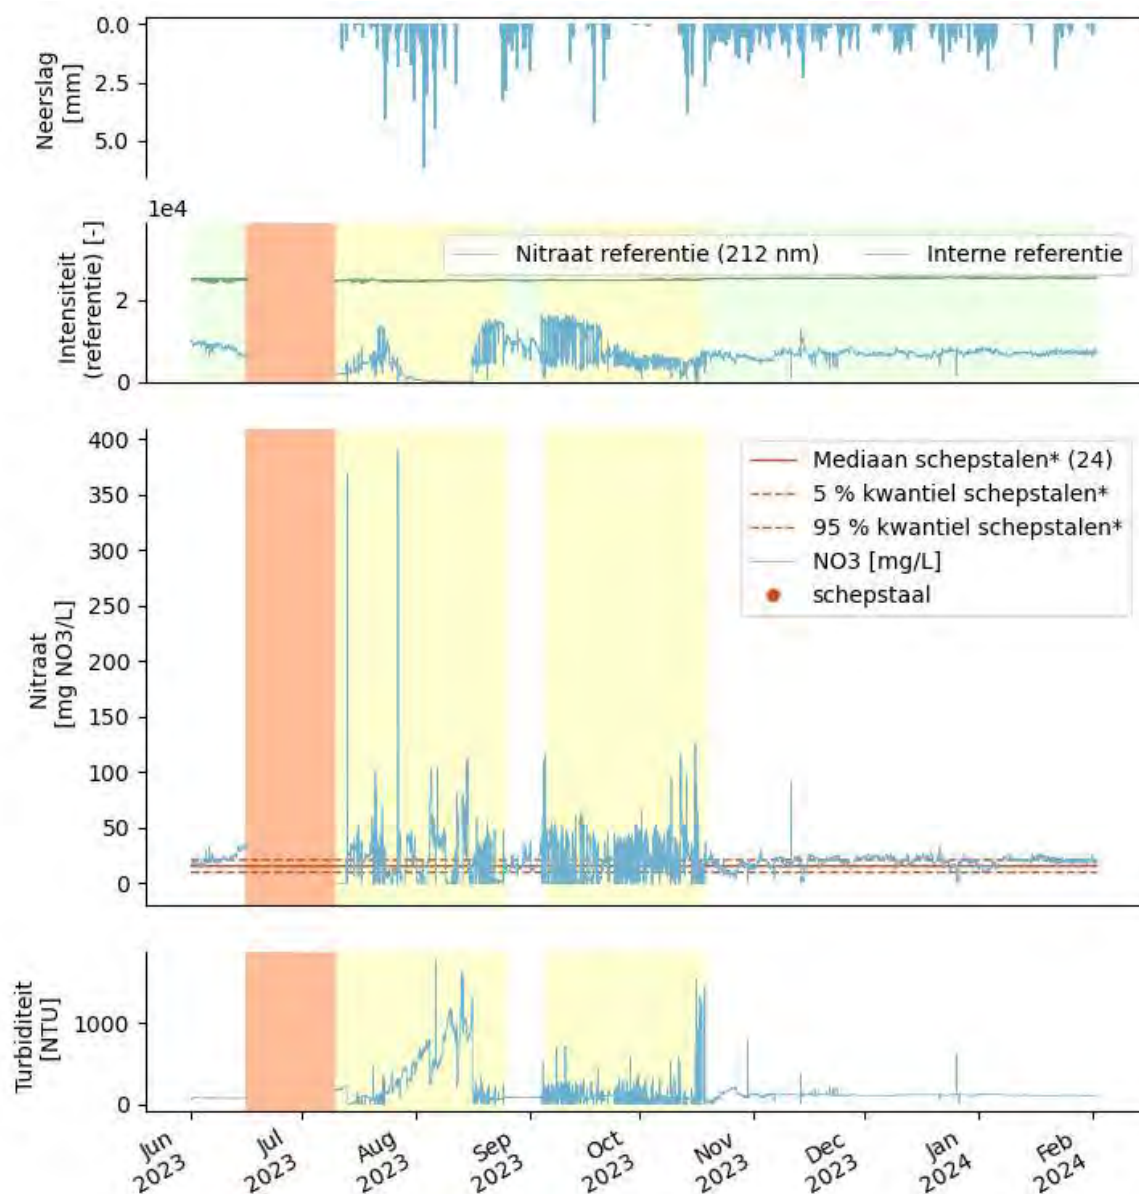
In de zomer en najaar is er op deze locatie veel variatie in de nitraat concentratie. Dit kan wijzen op een wisser probleem maar werd wel vastgesteld voor de drie locaties op de Grote Struisbeek. Vanaf half oktober zijn de metingen stabiel. Er zijn geen schepstalen van tijdens de meetperiode en de continue data ligt wat hoger dan de mediaan van historische schepstalen. De huidige nitraatconcentratie ligt dus hoger dan in het verleden.

Figuur 29: Data van de Grote Struisbeek (dijkstraat) voor de volledige periode met **A (bovenste plot)**, neerslag (mm), **B (tweede plot)**, lampintensiteit (RefD: interne lamp referentie; RefA: lamp intensiteit bij 212 nm) met achtergrondkleur (groen = goede data, oranje = minder betrouwbare data, rood = slechte of geen data), **C (derde plot)**, nitraat concentraties (mg NO₃ /L) gemeten tijdens de meetperiode met de NICO+ sonde en de mediaan (oranje, met aantal in legende) en 5%/95%-kwantielen (rood, bruin) voor nitraat gemeten in de schepstalen. Er zijn geen schepstalen genomen gedurende de meetperiode. **D. (vierde plot)** turbiditeit (NTU) gemeten tijdens de meetperiode met de NICO+ sonde. * = Het is belangrijk om te vermelden dat de statistieken voor de schepstalen zijn bepaald op alle beschikbare data van schepstalen op die locatie.

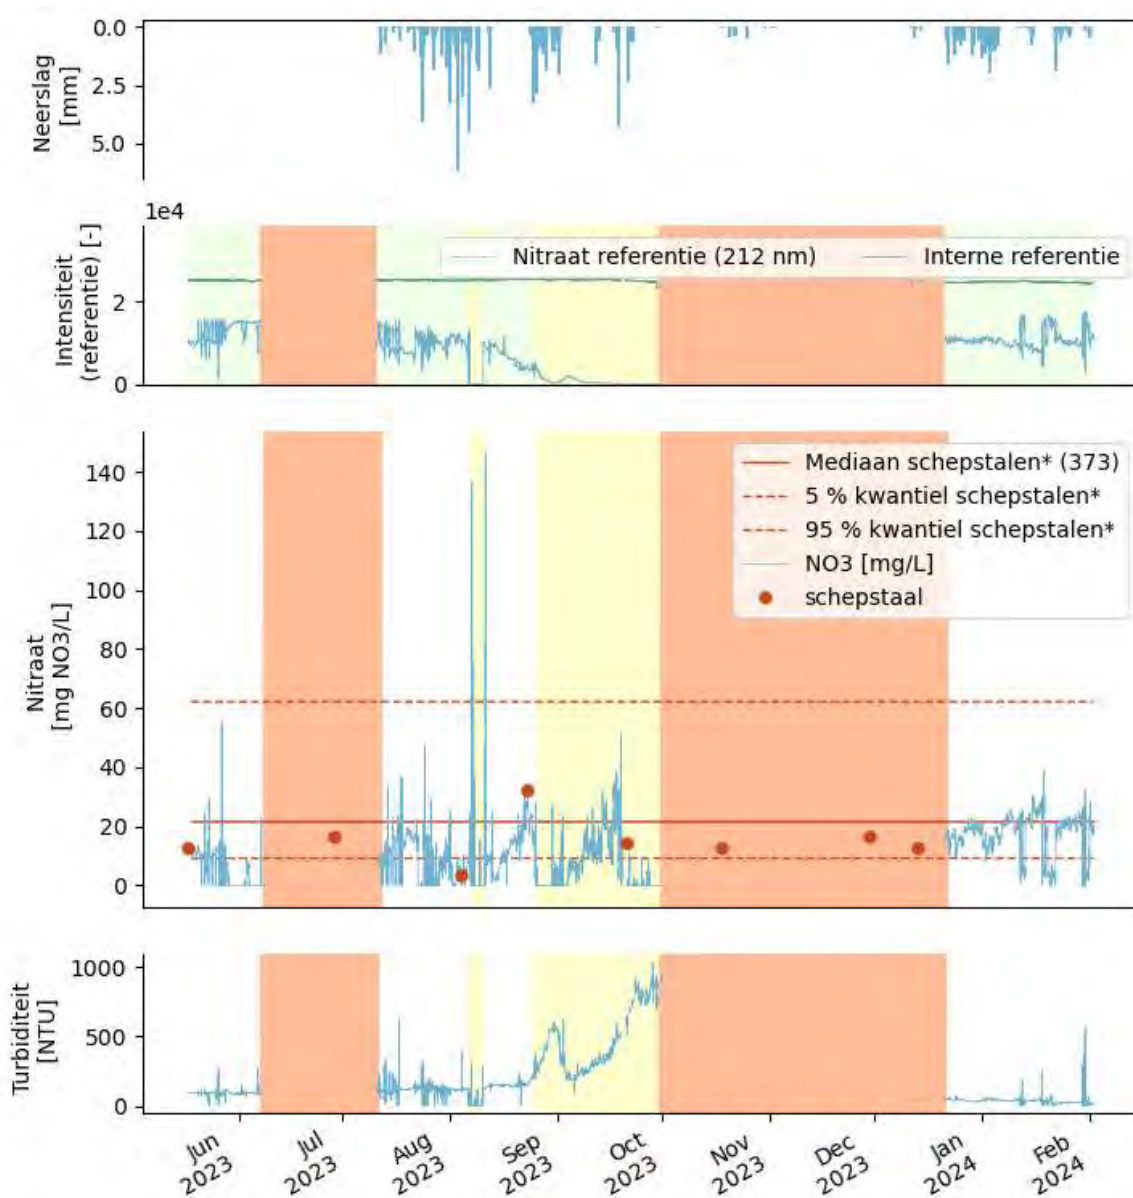
Door de geringe waterdiepte, plantengroei en schade door knaagdieren aan de kabel is de hoeveelheid betrouwbare data beperkt. De continue meetdata licht in lijn met zowel de historische schepstalen als de overlappende schepstalen gedurende de meetperiode.

Figuur 30: Data van de Grote Struisbeek (Mastboomstraat) voor de volledige periode met **A (eerste plot)**. neerslag (mm), **B (tweede plot)**. lampintensiteit (RefD: interne lamp referentie; RefA: lamp intensiteit bij 212 nm) met achtergrondkleur (groen = goede data, oranje = minder betrouwbare data, rood = slechte of geen data), **C (derde plot)**. nitraat concentraties (mg NO₃/L) gemeten met de NICO+ sonde (blauw), de mediaan (rood, met aantal in legende) en 5%/95%-kwantielen (rode stippellijn) voor nitraat gemeten over alle historische schepstalen. Individuele schepstalen gedurende de meetperiode (rode bollen). **D. (vierde plot)** turbiditeit (NTU) gemeten met de NICO+ sonde. * statistieken voor de schepstalen zijn bepaald op alle beschikbare data van schepstalen op die locatie.

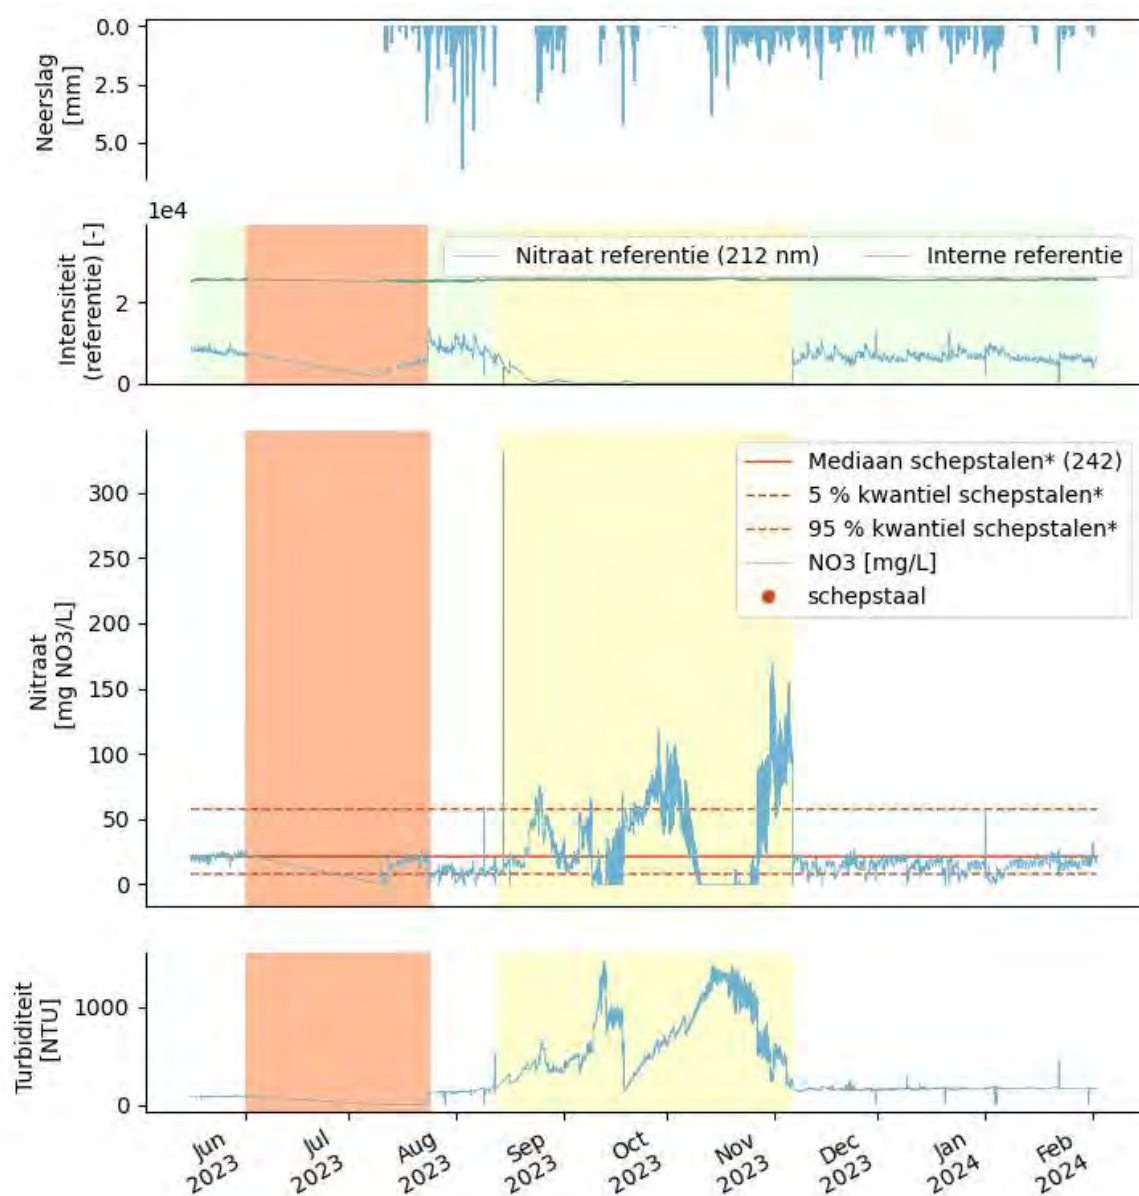
Net zoals voor de andere twee locaties op de Grote Struisbeek waren nitraat en turbiditeit hoog en onstabiel in de zomer en najaar. Het is onduidelijk of dit door een technisch probleem komt of effectief een correcte waarneming van de toestand is. De betrouwbare data ligt in de variatie van historische schepstalen maar iets lager dan de mediaan.

Figuur 31: Data van de Grote Struisbeek (Cleydaellaan) voor de volledige periode met **A (eerste plot)**, neerslag (mm), **B (tweede plot)**, lampintensiteit (RefD: interne lamp referentie; RefA: lamp intensiteit bij 212 nm) met achtergrondkleur (groen = goede data, oranje = minder betrouwbare data, rood = slechte of geen data), **C (derde plot)**, nitraat concentraties (mg NO₃/L) gemeten met de NICO+ sonde (blauw), de mediaan (rood, met aantal in legende) en 5%/95%-kwantielen (rode stippellijn) voor nitraat gemeten over alle historische schepstalen. Er zijn geen schepstalen genomen gedurende de meetperiode. **D. D. (vierde plot)** turbiditeit (NTU) gemeten met de NICO+ sonde. * statistieken voor de schepstalen zijn bepaald op alle beschikbare data van schepstalen op die locatie.

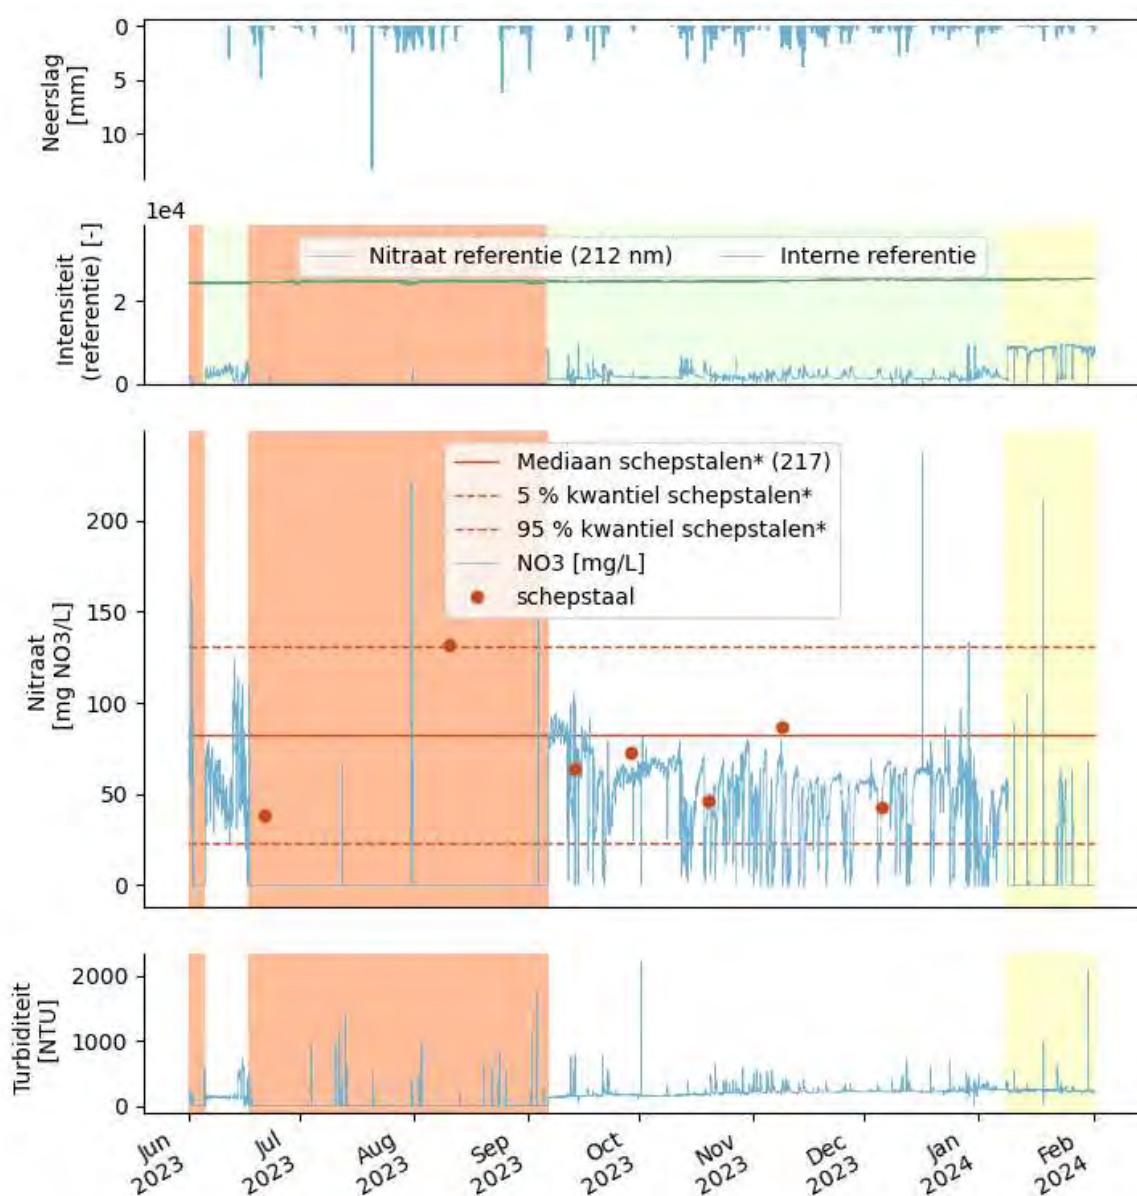
Deze locatie heeft een zeer beperkte waterdiepte met een dikke sedimentlaag waar de sonde in wegzakt. De zware modder blokkeerde al het licht waardoor er geen correcte metingen zijn in juli en augustus. Vanaf september is de sonde beter gepositioneerd en is de data betrouwbaar. De continue meetdata en de data van schepstalen (individuele en historische data) komen goed overeen.

Figuur 32: Data van de Nieuwenhovestraat voor de volledige periode met **A (eerste plot)**. neerslag (mm), **B (tweede plot)**. lampintensiteit (RefD: interne lamp referentie; RefA: lamp intensiteit bij 212 nm) met achtergrondkleur (groen = goede data, oranje = minder betrouwbare date, rood = slechte of geen data), **C (derde plot)**. nitraat concentraties (mg NO₃/L) gemeten met de NICO+ sonde (blauw), de mediaan (rood, met aantal in legende) en 5%/95%-kwantielen (rode stippellijn) voor nitraat gemeten over alle historische schepstalen. Individuele schepstalen gedurende de meetperiode (rode bollen). **D. (vierde plot)** turbiditeit (NTU) gemeten met de NICO+ sonde. * statistieken voor de schepstalen zijn bepaald op alle beschikbare data van schepstalen op die locatie.
